## Kurzgutachten

Besichtigung zur allgemeinen Einschätzung des Bauzustandes.

Auftraggeber	4punk0 Immobilien Marion Jarrett und Richard Jarrett GbR Kaplan-Keller-Str. 7 86650 Wemding
Objekt	Mehrfamilienhaus, Baujahr 1920 Elkan-Naumburg-Str. 4 91757 Treuchtlingen
Datum der Begehung	09.03.2026
Dokumentendatum	11.03.2026
Besichtigte Bereiche	Außenfassade, KG, EG, OG, DG
Vorgehensweise	Rein visuelle Inaugenscheinnahme, keine zerstörenden Eingriffe; punktuell Feuchtemessung an Wänden (elektrisch).
Eingesehene Unterlagen	Energieausweis
Hinweise	Die Besichtigung erfolgte ausschließlich zerstörungsfrei. Eine Untersuchung verdeckter Bauteile oder Bauteilöffnungen wurde nicht durchgeführt. Das Vorhandensein verdeckter Mängel oder Bauschäden kann daher nicht ausgeschlossen werden. Das Kurzgutachten beschränkt sich auf die Erkennung technisch gravierender Baumängel. Optische Mängel und kleinere Beschädigungen etc. sind nicht Gegenstand der Ausarbeitung.

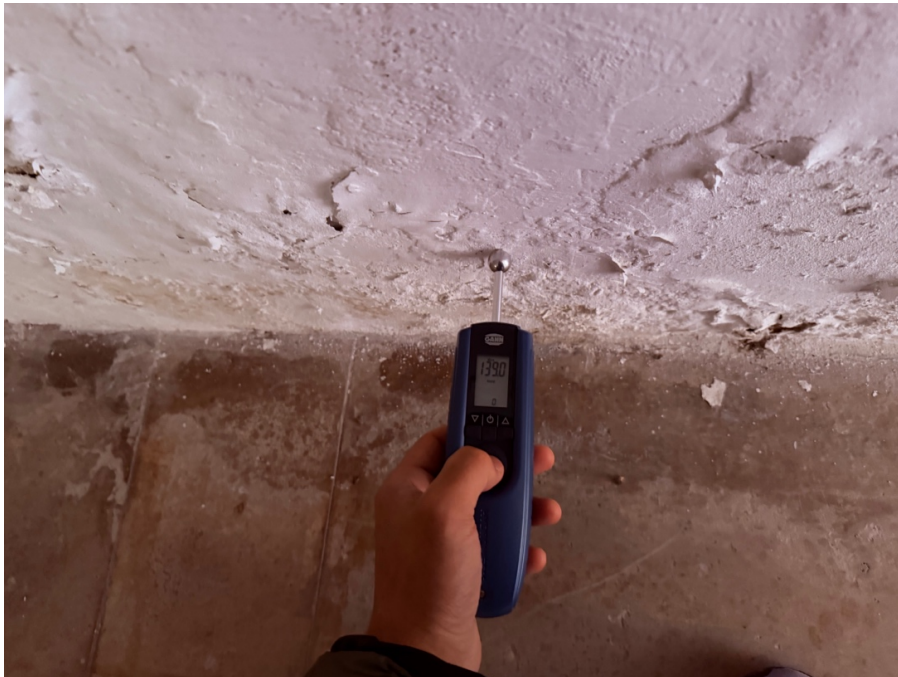
#### 2) Feuchtigkeit Kellerwände

An Kellerwänden zeigen sich im Sockelbereich Feuchte-/Wasserbelastungsspuren (u. a. Verfärbungen/Abplatzungen).  
Orientierende Messungen mit einem kapazitiven Feuchtemessgerät

ergaben lokal deutlich erhöhte Messwerte (u. a. im Bereich von > 130 Digits).

Kapazitive Messungen liefern orientierende, vergleichende Werte; sie sind materialabhängig und können durch Salzbelastung/Leitfähigkeit beeinflusst werden. Das Schadensbild ist jedoch typisch für Kellerbereiche mit seitlich eindringender Feuchte (fehlende/alternde Außenabdichtung, drückendes bzw. aufstauendes Sickerwasser, Spritzwasserbelastung, Gelände-/Entwässerungssituation) und/oder kapillar aufsteigende Feuchte (fehlende/geschädigte Horizontalsperre).

- ⇒ In der Folge sind Putz-/Anstrichschäden sowie eine erhöhte Schimmelneigung bei eingeschränkter Lüftung möglich.
- ⇒ Bei geplanter Nutzung des Kellers sollte dieser von der Außenseite abgedichtet werden. Eine weitere Möglichkeit (welche das Problem jedoch nicht löst) ist der Einbau einer Brauchwasserwärmepumpe, welche die Kellerluft ansaugt und als Nebeneffekt trocknet.

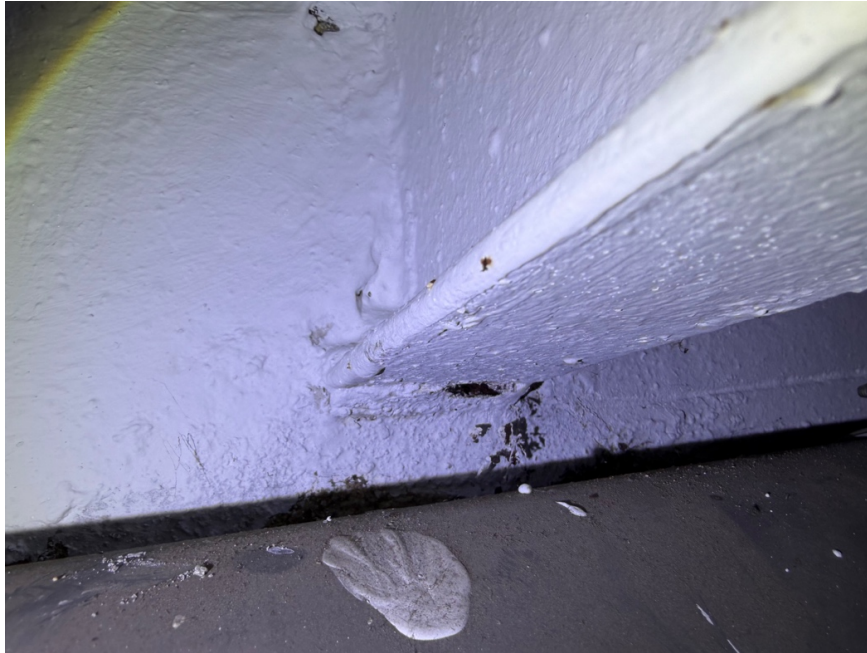
### 3) Kellerdecke als Kappendecke

Die Kellerdecke ist als Kappendecke ausgebildet (Stahlträger mit ausgemauerten Bögen). An sichtbaren Stellen sind Rostansätze erkennbar. Das genaue Ausmaß ist nur eingeschränkt beurteilbar, da die Stahlträger überstrichen sind. Korrosion an Stahlträgern ist bei Kappendecken häufig feuchtebedingt (Kellerklima, Feuchteintrag, Kondensat). Kritisch sind insbesondere Bereiche der Auflager (Trägerenden in/auf Mauerwerk) und Stellen mit wiederkehrender Feuchte. Bei fortschreitender Korrosion kann es zu Querschnittsverlusten und damit zu einer Beeinträchtigung der Tragfähigkeit kommen. Eine rein visuelle Einschätzung an überstrichenen Bauteilen ist nicht ausreichend, um die Standsicherheit belastbar zu bewerten.

⇒ Freilegen der Auflagerbereiche zur Beurteilung der Korrosionstiefe

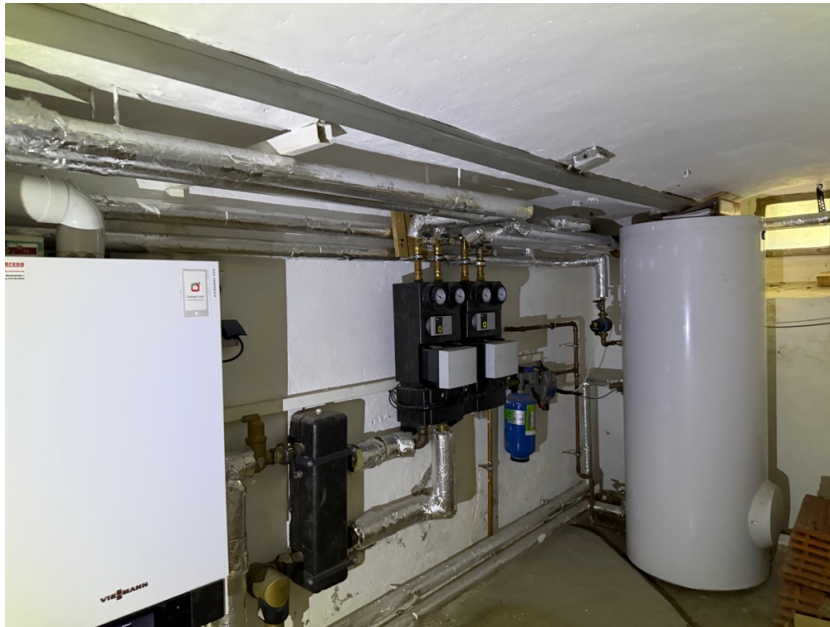
### 4) Heizungstechnik

Im Objekt ist eine Gasheizungsanlage aus dem Jahr 2019 installiert. Nach dem Gebäudeenergiegesetz betrifft die Austauschpflicht im Wesentlichen bestimmte ältere Öl-/Gas-Heizkessel nach Ablauf von 30 Jahren; Ausnahmen gelten u. a. für Niedertemperatur- und Brennwertkessel. Für eine Anlage aus 2019 besteht daher keine unmittelbare Austauschpflicht allein aufgrund des Alters. Unabhängig davon sind bei einem späteren Heizungstausch die jeweils geltenden Anforderungen (u. a. Vorgaben zu erneuerbaren Anteilen bei Neuanlagen) zu beachten.

- ⇒ Eine Möglichkeit zur Verwendung von erneuerbaren Energien im Gebäude wäre der Einbau einer Brauchwasserwärmepumpe. Damit kann der Warmwasserbedarf vollständig mit Strom gedeckt werden, was insbesondere in Verbindung mit einer PV-Anlage sinnvoll ist. Als positiver Nebeneffekt ist zu nennen, dass dabei auch die Kellerluft getrocknet wird.

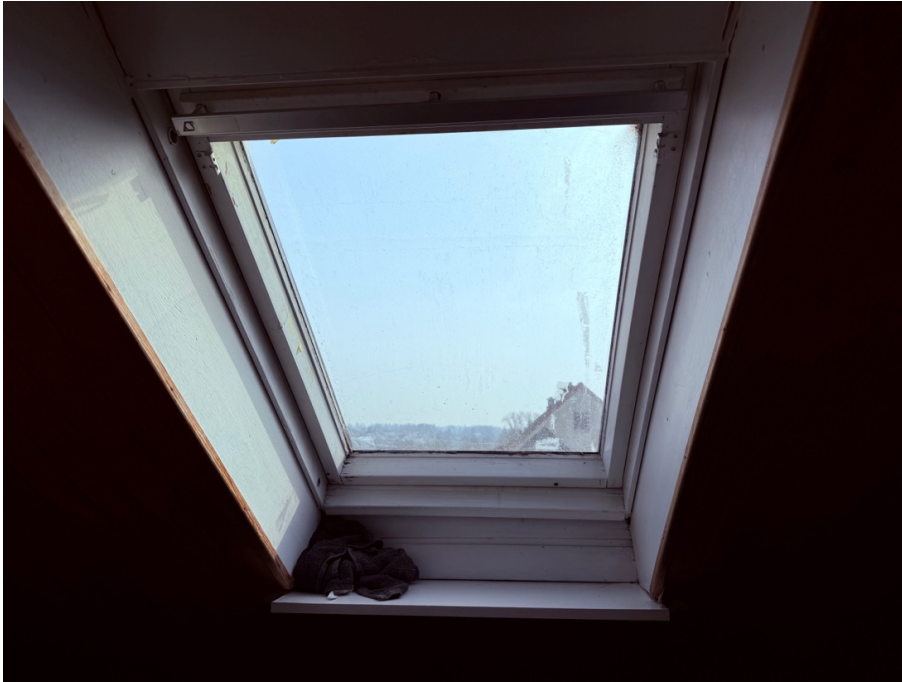
## 6) Dachflächenfenster DG

An den Dachflächenfenstern zeigen sich alters-/nutzungsbedingte Erscheinungen (u. a. Verschmutzung/Beläge, Fugen-/Dichtungsalterung). Ein Teil der Fenster ist erkennbar am Ende der üblichen Lebensdauer.

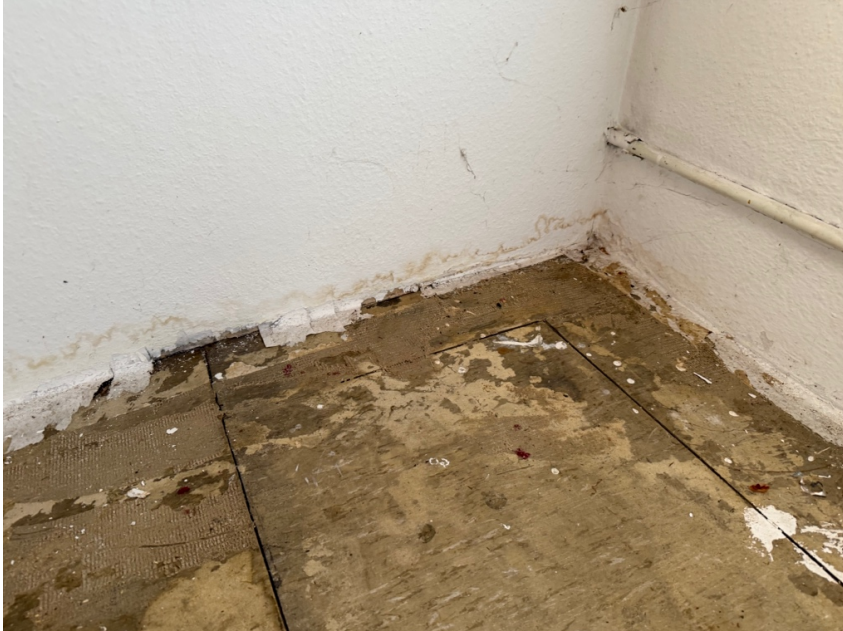
### 7) Feuchteränder Raum DG

In einem der Räume im Dachgeschoss sind an den Wänden Feuchteränder sichtbar. Die Messung mit dem kapazitiven Feuchtemessgerät hat jedoch keine erhöhten Werte ergeben, sodass davon ausgegangen wird, dass es sich um einen ehemaligen / alten Schaden handelt. Der Dachspitz des Gebäudes ist nicht begehbar und wurde bei der Begehung entsprechend nicht besichtigt.

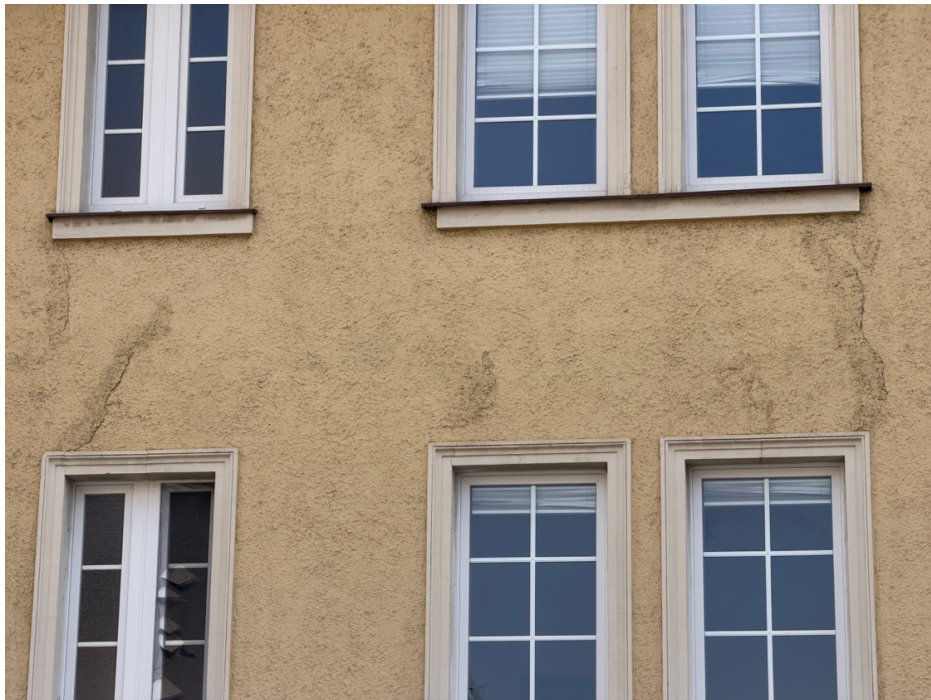
### 9) Risse an der Fassade

Risse um Fensteröffnungen entstehen häufig durch Spannungskonzentrationen (Materialwechsel Mauerwerk/Sturz, unterschiedliche Verformungen), Putzschwindung, thermische Beanspruchung oder geringe Setzungen/Bewegungen im Bestand. Ohne Rissbreitenmessung und zeitliche Beobachtung ist eine Unterscheidung zwischen rein oberflächlichen Putzrissen und verformungsaktiven konstruktionsbedingten Rissen nicht abschließend möglich. Kleinere Putzhaarrisse sind oft vorrangig optisch relevant, können jedoch die Schlagregendichtheit lokal mindern und bei Frost-Tau-Wechseln zu Folgeschäden beitragen.

- ⇒ Am gegenständlichen Gebäude wurden die Fassadenrisse nur an der Außenseite des Gebäudes festgestellt, nicht im Inneren. Das lässt vermuten, dass es sich nicht um konstruktionsbedingte Risse handelt.

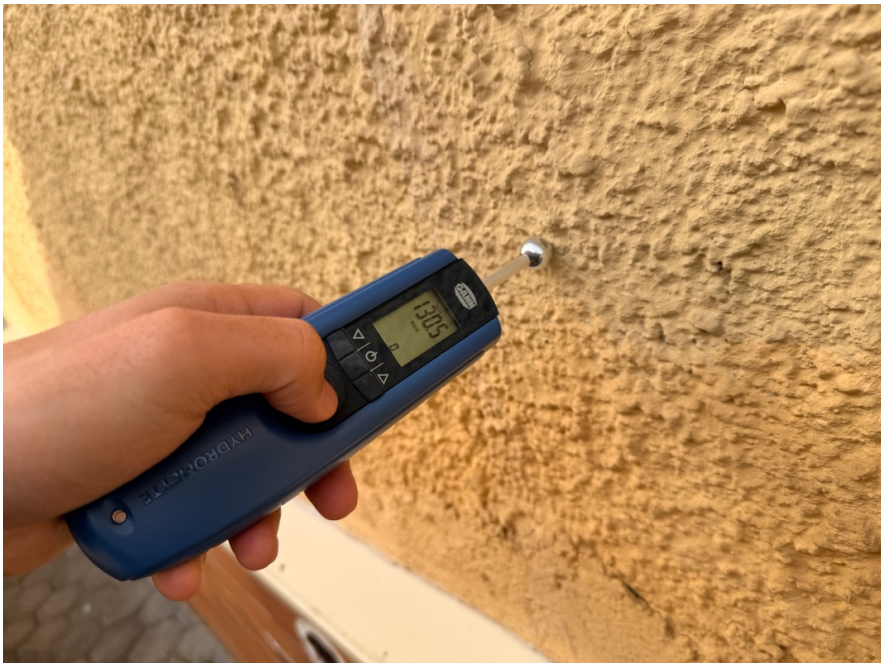
### 10) Außenwand Hofseite – erhöhte Feuchtigkeitwerte

Im Sockelbereich wurde bereits eine Sanierungsmaßnahme in Form einer gefliesten Zone ausgeführt. Oberhalb dieser Zone wurden erhöhte Feuchtwerte gemessen (orientierend, kapazitiv; lokal > 130 Digits). Die höchsten Werte liegen im Bereich eines Außenwasseranschlusses. Durch dichte Beläge (Fliesen) wird die Verdunstung im Sockelbereich oft unterbunden; der Feuchteausgleich verlagert sich dann nach oben, sodass der „Verdunstungshorizont“ oberhalb der Belagskante sichtbar/messbar wird. Zusätzlich ist im Bereich des Außenwasseranschlusses eine Undichtigkeit (aktuell oder in der Vergangenheit) als mögliche lokale Ursache plausibel.

Im Kellergeschoss sind im Bereich des Außenwasseranschlusses ebenfalls erhöhte Feuchtigkeitswerte messbar, zusätzlich zeigen sich an dort vorhandenen Stahlträger erhöhte Korrosionserscheinungen.

- ⇒ Außenwasseranschluss und dazugehörige Leitungsführung auf Dichtigkeit prüfen
- ⇒ Kelleraußenwand abdichten
