Schadstoffbericht

Britische Wohnsiedlung

Joseph-Haydn-Straße 3, 33604 Bielefeld

Düsseldorf, 17.02.2022

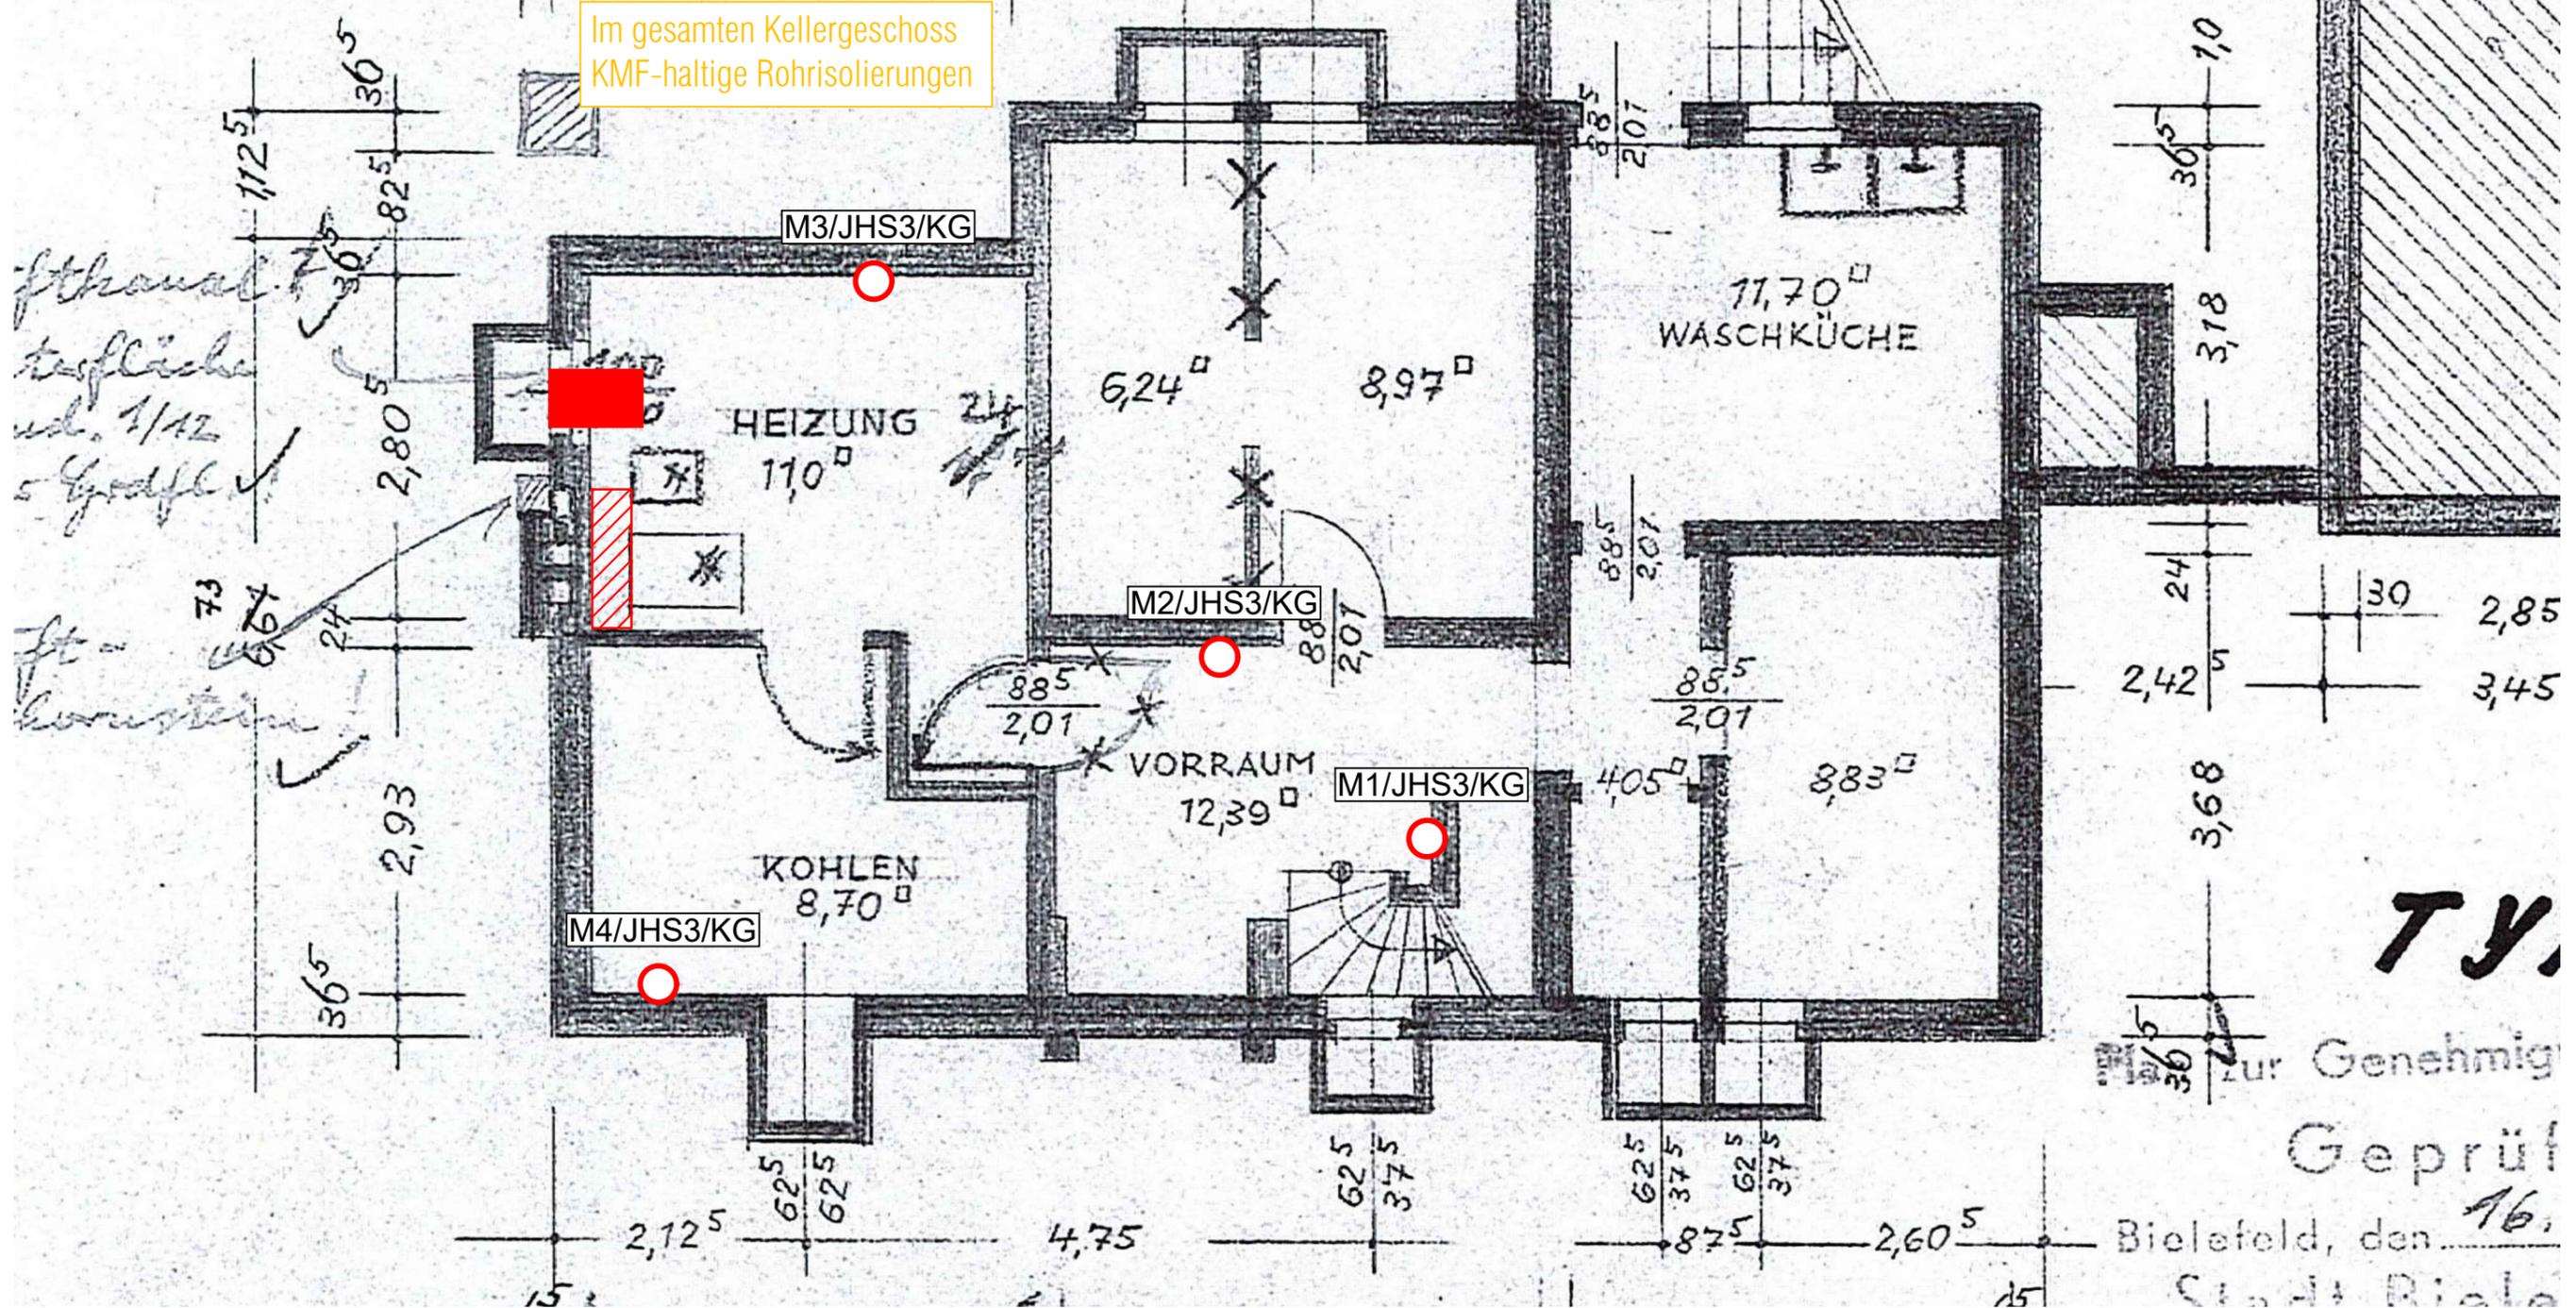
Im gesamten Kellergeschoss
KMF-haltige Rohrisolierungen

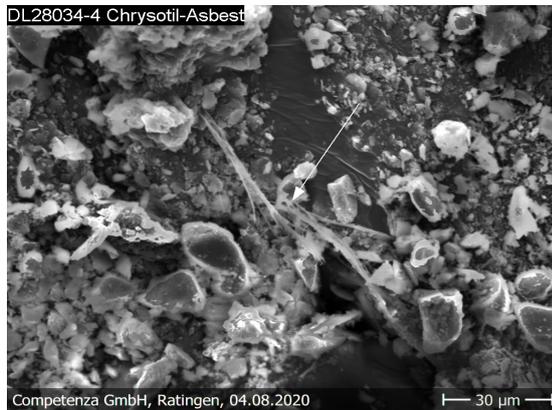
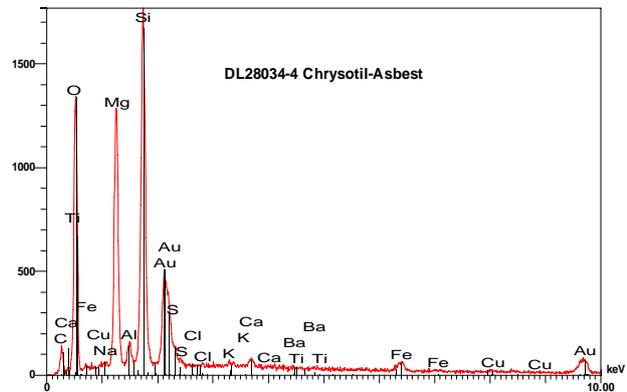
Abbildung und Elementspektrum: Chrysotil-Asbest Fundstelle DL28034.4

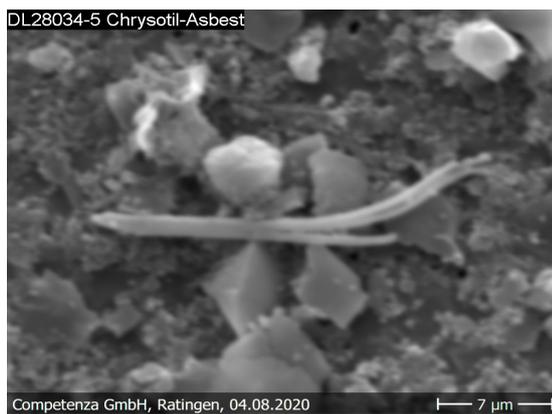
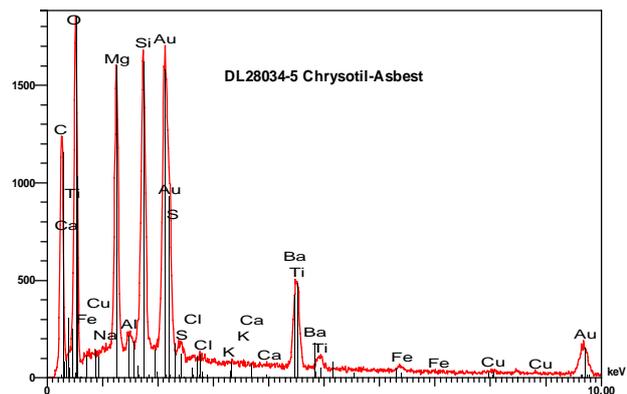
Abbildung und Elementspektrum: Chrysotil-Asbest Fundstelle DL28034.5

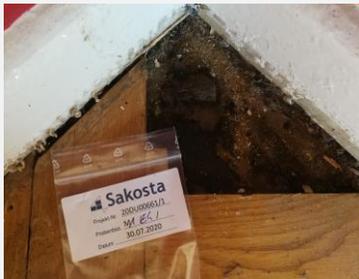
schwarz	-	M1/EG	Σ PAK n. EPA	50.419
								Asbest	Chrysotil-Asbest nachgewiesen
2	Wilhelm-Raabe-Straße 39 Erdgeschoss	Boden	PVC-Bodenbelag

Aufgrund des Zustandes des Parketts (keine Fugen > 2 mm, keine Beschädigungen, intakter Unterboden) ist eine Beeinträchtigung der Innenraumluft gem. dem Ablaufschema in /14/ derzeit nicht ableitbar. Demnach stellt der teerhaltige Parkettkleber keine Gefährdung für die Gebäudenutzer dar. Bei einer Verschlechterung des Parkettzustandes ist eine Bewertung des Gefährdungspotenzials erneut vorzunehmen. Bei zukünftigen Arbeiten an dem Parkettkleber sind grundsätzlich die Vorgaben der TRGS 551 zu beachten und umzusetzen.

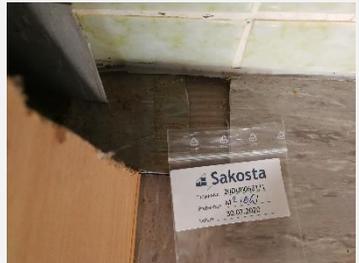
blau-grau	-	M2/EG	Σ PCB n. LAGA	k.S.m.
								Asbest	nicht nachgewiesen

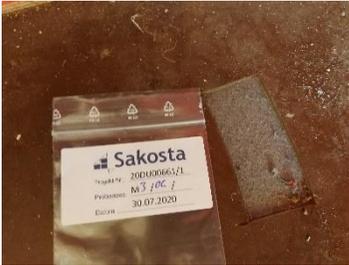
rot-braun	-	M3/OG	Σ PCB n. LAGA	k.S.m.
								Asbest	nicht nachgewiesen
4	Wilhelm-Raabe-Straße 39 Erdgeschoss	Türzarge	Holzlack

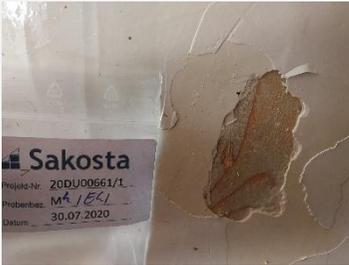
weiß	glänzend	M4/EG	Σ PCB n. LAGA	k.S.m.
5	Wilhelm-Raabe-Straße 39 Erdgeschoss	Fenster	dauerelastische Fugenmasse

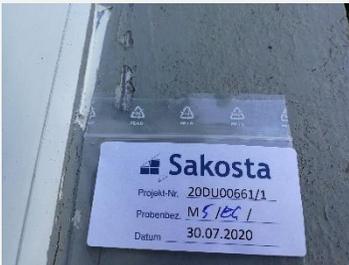
grau	Anschluss Fenster zu Fensterbrett	M5/EG	Σ PCB n. LAGA	k.S.m.

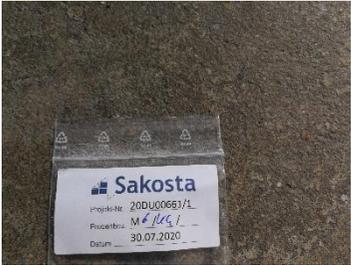
grau	-	M6/KG	Σ PCB n. LAGA	43,0
7	Wilhelm-Raabe-Straße 39 Kellergeschoss	Rohrleitung	Gipsschale der Rohrisolierung

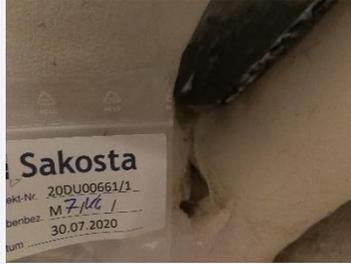
weiß	-	M7/KG	Asbest	nicht nachgewiesen
8	Wilhelm-Raabe-Straße 39 Obergeschoss	Einbauschränk	Oberfläche Einlegeboden

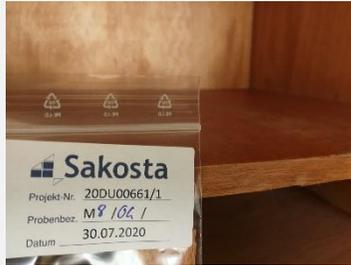
braun	-	M8/OG	OCP	u.d.B.
