- Orientierende Gebäudeschadstofferkundung -

Bauvorhaben: Orientierende Gebäudeschadstofferkundung,
Renovierung Beamtenwohnhaus
Karlsbergstraße 17a
81475 München

Projekt Nr.: 2020 31 073

Datum: 27. Januar 2021

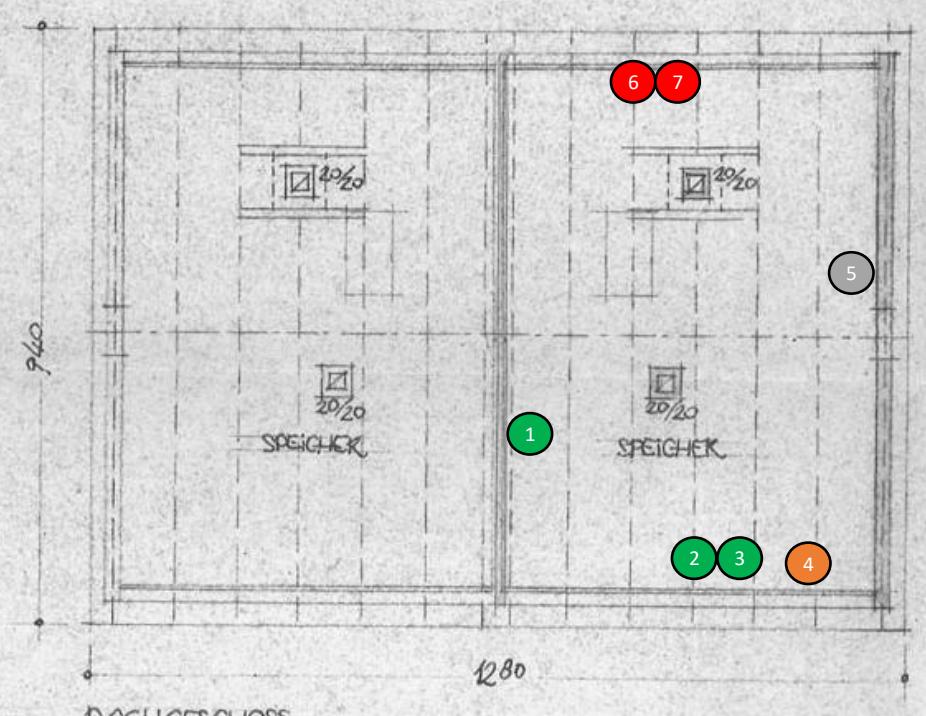
DACHGESCHOß

Keine Untersuchung am Dach, Verdachtsmomente: Dämmung, Abdichtungen, Balkenkonstruktion, etc.

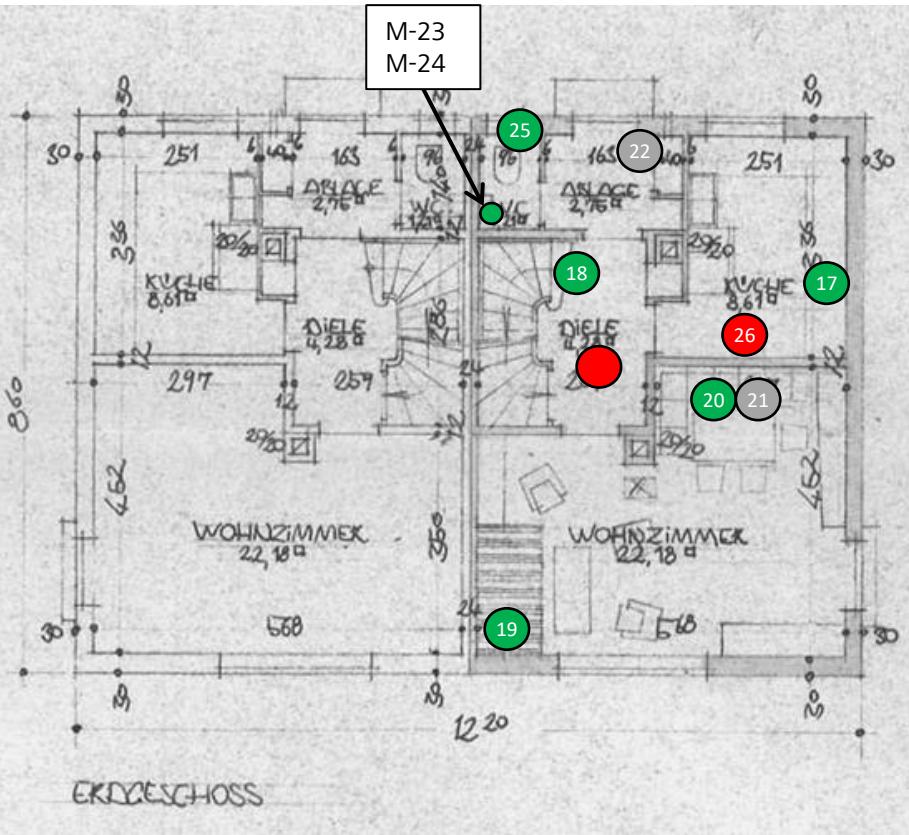
Bauvorhaben: Karlsbergstr. 17 a, München
Plan: Erdgeschoss
Planerstellung: S.Höß, **mplan** eG
Datum: 27.01.2021

Keine Untersuchung/Begutachtung im Untergeschoß
