Kurzgutachten

Besichtigung zur allgemeinen Einschätzung des Bauzustandes.

Auftraggeber	4punk0 Immobilien Marion Jarrett und Richard Jarrett GbR Kaplan-Keller-Str. 7 86650 Wemding
Objekt	Wohnung in Zweifamilienhaus, Baujahr unbekannt, Aufstockung 1964 Öffelegasse 2 86650 Wemding
Datum der Begehung	17.03.2026
Dokumentendatum	26.03.2026
Besichtigte Bereiche	Außenfassade, EG, Garage
Vorgehensweise	Rein visuelle Inaugenscheinnahme, keine zerstörenden Eingriffe; punktuell Feuchtemessung an Wänden (elektrisch).
Eingesehene Unterlagen	keine
Hinweise	Die Besichtigung erfolgte ausschließlich zerstörungsfrei. Eine Untersuchung verdeckter Bauteile oder Bauteilöffnungen wurde nicht durchgeführt. Das Vorhandensein verdeckter Mängel oder Bauschäden kann daher nicht ausgeschlossen werden. Das Kurzgutachten beschränkt sich auf die Erkennung technisch gravierender Baumängel. Optische Mängel und kleinere Beschädigungen etc. sind nicht Gegenstand der Ausarbeitung.

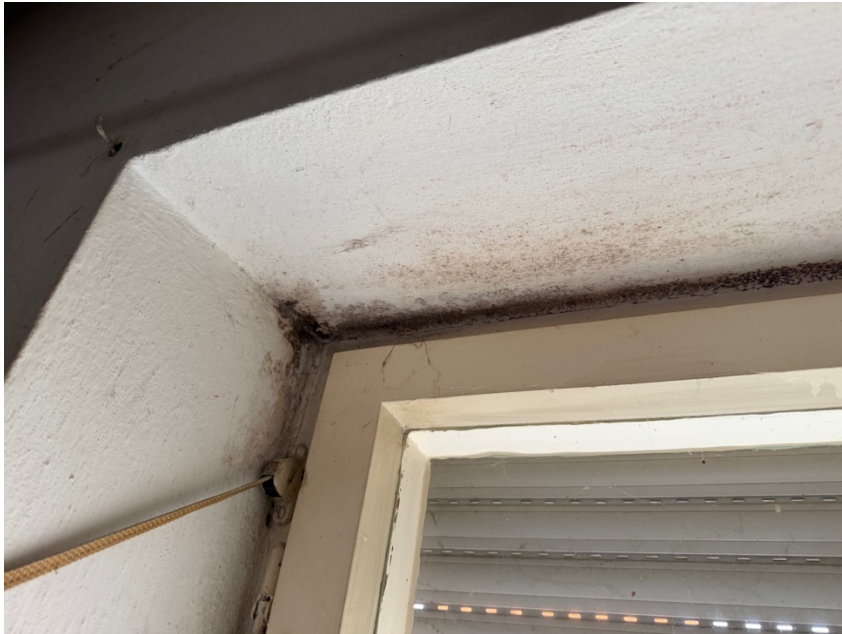
1) Fenster

Im Erdgeschoss ist ein gemischter Fensterbestand vorhanden. Teilweise sind ältere Holzfenster verbaut, teilweise bereits Kunststofffenster (nach Angaben etwa aus dem Zeitraum um 2005, zweifach verglast). An den älteren Holzfenstern zeigen sich in den inneren Eck- und Anschlussbereichen lokale dunkle Beläge bzw. mikrobieller Oberflächenbewuchs infolge wiederkehrender Kondensatbildung. Zudem

sind an einzelnen Holzfenstern Alterungserscheinungen der Beschichtung erkennbar.

Das Schadensbild ist bauphysikalisch typisch für Fenster mit ungünstigeren Oberflächentemperaturen und erhöhtem Wärmebrückenrisiko im Bereich von Rahmen, Falz und Leibung. In Verbindung mit zeitweise erhöhter Innenraumluftfeuchte und eingeschränkter Luftzirkulation kann es hier zu Tauwasserausfall und in der Folge zu mikrobiellem Oberflächenbewuchs kommen.

⇒ Alte Holzfenster austauschen

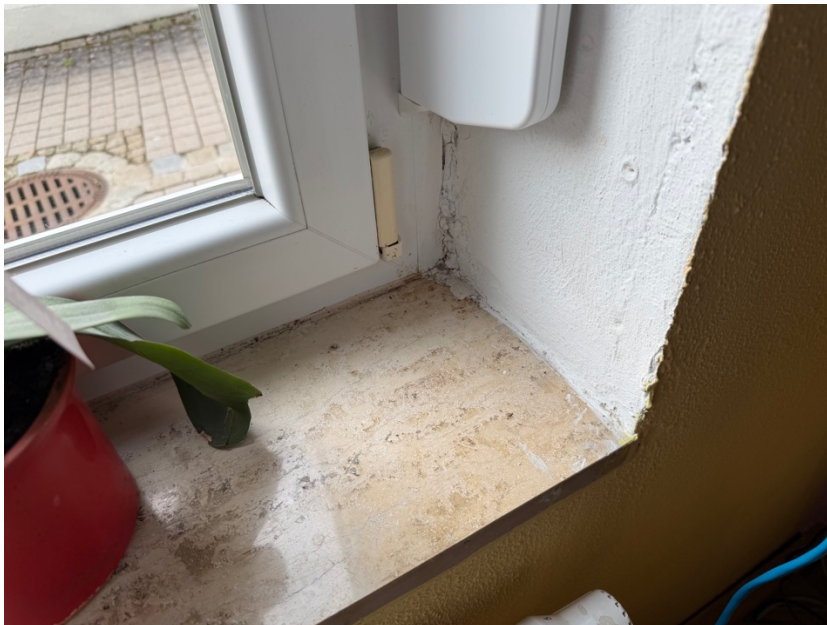
2) Innendämmung in Teilbereichen

Nach Angaben der Eigentümerin ist an den Außenwänden des Wohn- und Schlafzimmers eine Innendämmung vorhanden. Es wurde bis ca. zur Außenkante der Fensterbank gedämmt.

Innendämmsysteme sind bauphysikalisch grundsätzlich sensibel, da sich der Temperaturverlauf in das Wandinnere verlagert. Bei ungünstigem Schichtenaufbau, Undichtigkeiten oder fehlender Dampfbremse kann dies

zu Tauwasserbildung im Bereich zwischen Bestandswand und Innendämmung führen. Solche Schäden bleiben häufig zunächst verdeckt und sind bei rein visueller Besichtigung nur eingeschränkt beurteilbar. Im Rahmen der Begehung ergaben sich jedoch keine konkreten Hinweise auf einen akuten Schadensfall im Zusammenhang mit der Innendämmung. Insbesondere wurden keine Feuchtflecken, keine Ablösungen, keine auffälligen Oberflächenschäden und keine geruchlichen Hinweise auf verdeckte Durchfeuchtung festgestellt. Nach Angabe der Eigentümerin sind entsprechende Schäden ebenfalls nicht bekannt.

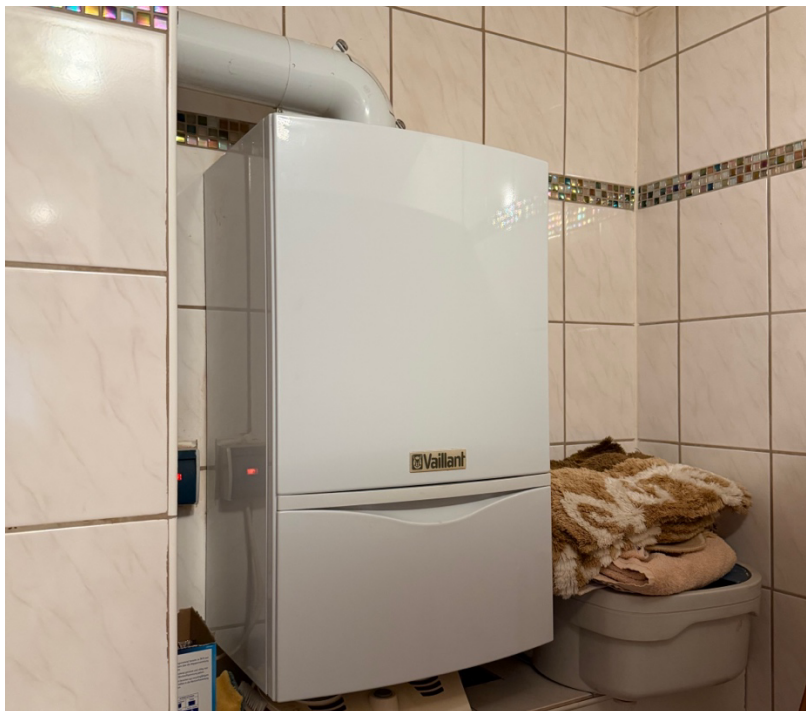
3) Heizungstechnik

Die Erdgeschosswohnung verfügt über eine eigene wandhängende Gastherme, es handelt es sich hierbei um ein Gas-Brennwertgerät. Für Brennwertkessel besteht nach der geltenden GEG-Systematik keine

allgemeine 30-Jahres-Austauschpflicht wie bei bestimmten älteren Standard- bzw. Konstanttemperaturkesseln. Zudem dürfen bestehende Heizungen grundsätzlich weiter betrieben und auch repariert werden. Die 65-Prozent-EE-Vorgabe greift im Bestand im Wesentlichen nur beim Einbau einer neuen Heizung, nicht beim bloßen Weiterbetrieb der vorhandenen Anlage. Bei Mehrfamilienhäusern mit Gasetagenheizungen gelten zusätzlich besondere Übergangs- und Abstimmungsregelungen. Ein exaktes Baujahr der vorgefundenen Heizung konnte anhand des Typenschildes nicht abgelesen werden, das Baujahr ist beim Kaminkehrer zu erfragen.

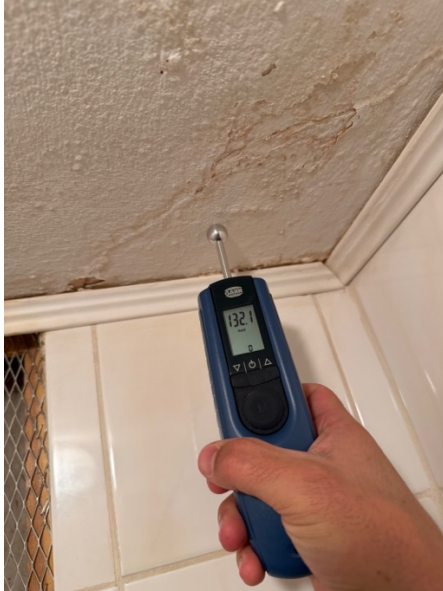
4) Feuchteschaden WC EG

Im WC-/Sanitärbereich ist ein passiver Lüftungsauslass vorhanden; ein mechanischer Lüfter bzw. Ventilator ist nicht eingebaut. Der genaue Verlauf des Schachtes sowie dessen Austritt konnten im Rahmen der Begehung nicht nachvollzogen werden.

Im Nahbereich dieses Lüftungsauslasses zeigt die Deckenfläche lokale Verfärbungen und oberflächliche Putzschäden. Die orientierende Messung mit dem kapazitiven Feuchtemessgerät ergab dort deutlich erhöhte Werte (lokal ca. 132 Digits), während in unauffälligen Vergleichsbereichen deutlich geringere Werte (ca. 51,5 Digits) gemessen wurden. Das Schadensbild spricht damit für eine örtlich begrenzte Feuchtebeanspruchung.

Als Ursachen kommen insbesondere Kondensatanfall im Bereich des Lüftungsschachtes, eine Undichtigkeit innerhalb des Schachtverlaufs oder ein Feuchteintrag aus angrenzenden bzw. darüberliegenden Bauteilen in Betracht. Eine abschließende Ursachenzuordnung ist auf Basis der rein zerstörungsfreien Besichtigung nicht möglich.

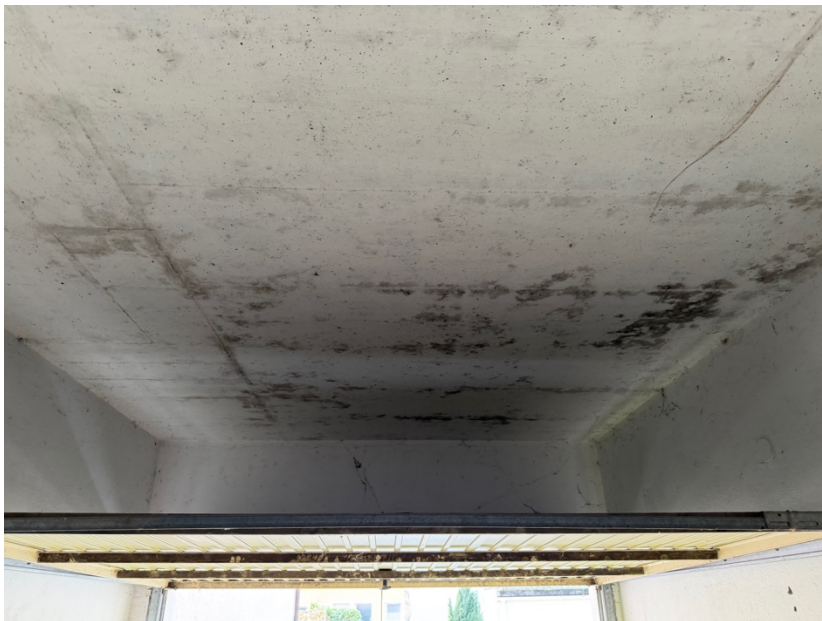
6) Garage

Die Garage ist nach den vorliegenden Angaben der Erdgeschosswohnung zugeordnet. Das Garagendach wird zugleich als Terrasse der oberen Wohneinheit genutzt.

An der Unterseite der Garagendecke zeigen sich flächige Verfärbungen bzw. dunklere Fleckenbildungen. Ob im Bereich des Terrassen- bzw. Deckenaufbaus oberseitig eine Dämmung eingebaut wurde, konnte vor Ort nicht geklärt werden. Ebenso erfolgte keine Dichtigkeitsprüfung des Garagendaches bzw. der Terrassenfläche.

Damit kommen als Ursachen sowohl kondensatbedingte Feuchteerscheinungen infolge eines thermisch ungünstigen Aufbaus als auch Feuchteintrag aus dem Terrassenaufbau aufgrund schadhafter Abdichtung in Betracht.

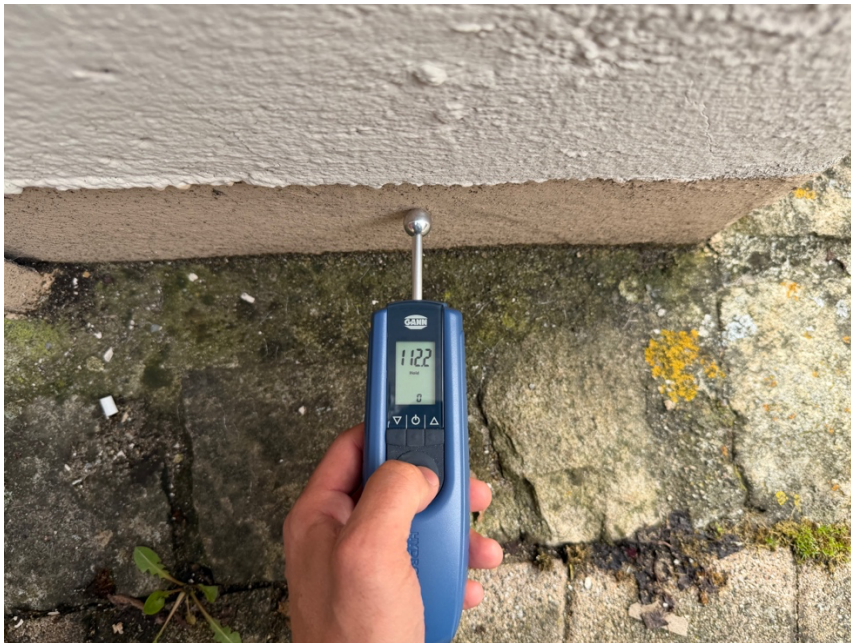
7) Sockelbereich

Im Sockelbereich zur Straßenseite wurden stellenweise erhöhte Feuchtigkeitswerte gemessen. Die kapazitiven Messwerte lagen lokal im Bereich von etwa 75 bis 112 Digits. Gleichzeitig schließen die befestigten Außenflächen bzw. Pflasterbereiche unmittelbar an den Fassadensockel an. Lokal sind zudem feine Oberflächenrisse im Sockelbereich erkennbar.

Das Erscheinungsbild ist typisch für alters- und konstruktionsbedingte Sockelfeuchte bei älteren Bestandsgebäuden. Als Ursachen kommen insbesondere seitliche Feuchtebeanspruchung aus dem angrenzenden Außenbereich, Spritzwasserbelastung sowie kapillar aufsteigende Feuchte infolge fehlender oder geschädigter Horizontalsperren in Betracht. Bei einem Gebäude mit Ursprungsbaujahr vor 1964 ist ein solcher Befund nicht ungewöhnlich.
