# **Schadstoffbericht**

## **Britische Wohnsiedlung**

### **Johannes-Brahms-Straße 11, 33604 Bielefeld**

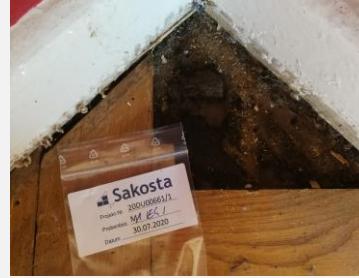
Verdacht Nummer	Gebäude/ Ebene	Einbauort	Material	Foto	Farbe	Bemerkung	Proben- bezeichnung	Schadstoff -verdacht	Ergebnis [mg/kg]
<b>Nachfolgende Nummern 1 – 8:</b> <b>Materialanalytik des baugleichen Gebäudes Wilhelm-Raabe-Straße 39</b> <b>Analogischer Übertrag der Ergebnisse auf das Gebäude Johannes-Brahms-Straße 11</b>									
1	Wilhelm-Raabe- Straße 39  Erdgeschoss	Boden	Parkettkleber

schwarz	-	M1/EG	Σ PAK n. EPA	50.419
								Asbest	Chrysotil- Asbest nachgewiesen
2	Wilhelm-Raabe- Straße 39  Erdgeschoss	Boden	PVC- Bodenbelag

Aufgrund des Zustandes des Parketts (keine Fugen > 2 mm, keine Beschädigungen, intakter Unterboden) ist eine Beeinträchtigung der Innenraumluft gem. dem Ablaufschema in /14/ derzeit nicht ableitbar. Demnach stellt der teerhaltige Parkettkleber keine Gefährdung für die Gebäudenutzer dar. Bei einer Verschlechterung des Parkettzustandes ist eine Bewertung des Gefährdungspotenzials erneut vorzunehmen. Bei zukünftigen Arbeiten an dem Parkettkleber sind grundsätzlich die Vorgaben der TRGS 551 zu beachten und umzusetzen.

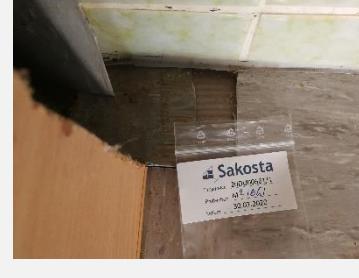
blau- grau	-	M2/EG	Σ PCB n. LAGA	k.S.m.
								Asbest	nicht nachgewiesen

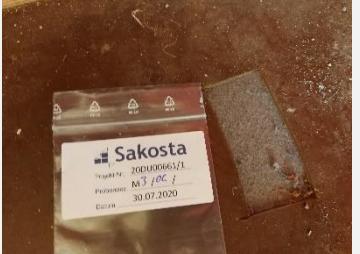
Verdacht Nummer	Gebäude/ Ebene	Einbauort	Material	Foto	Farbe	Bemerkung	Proben- bezeichnung	Schadstoff -verdacht	Ergebnis [mg/kg]
3	Wilhelm-Raabe- Straße 39  Obergeschoss	Boden	Linoleum- Bodenbelag

rot- braun	-	M3/OG	Σ PCB n. LAGA	k.S.m.
								Asbest	nicht nachgewiesen
4	Wilhelm-Raabe- Straße 39  Erdgeschoss	Türzarge	Holzlack

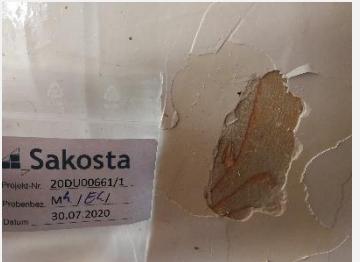
weiß	glänzend	M4/EG	Σ PCB n. LAGA	k.S.m.
5	Wilhelm-Raabe- Straße 39  Erdgeschoss	Fenster	dauerelas- tische Fugenmasse

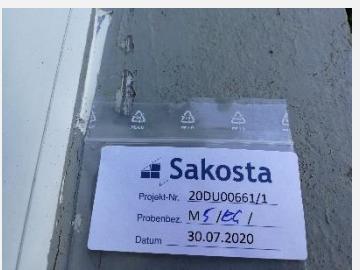
grau	Anschluss Fenster zu Fenster- brett	M5/EG	Σ PCB n. LAGA	k.S.m.

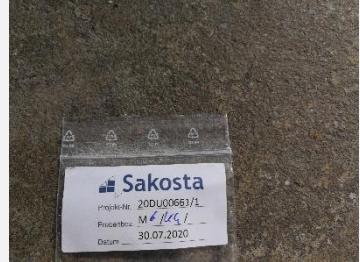
Verdacht Nummer	Gebäude/ Ebene	Einbauort	Material	Foto	Farbe	Bemerkung	Proben- bezeichnung	Schadstoff- verdacht	Ergebnis [mg/kg]
6	Wilhelm-Raabe- Straße 39 Kellergeschoss	Boden	Boden- anstrich

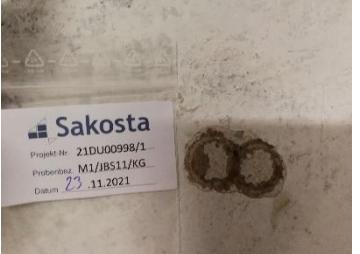
Verdacht Nummer	Gebäude/ Ebene	Einbauort	Material	Foto	Farbe	Bemerkung	Proben- bezeichnung	Schadstoff -verdacht	Ergebnis [mg/kg]
9	Johannes- Brahms- Straße 11  Kellergeschoss	Wandfläche	Feinputz

weiß	~ 1mm mächtig, feinsandig bis sandig	M1/JBS11/KG  untersucht als MP1/JBS11/KG	Asbest	Kein Asbest nachgewiesen (NWG: 0,001 M-%)
10	Johannes- Brahms- Straße 11  Kellergeschoss	Wandfläche	Feinputz

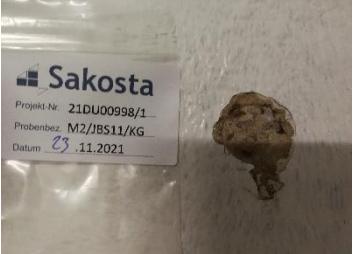
weiß	~ 1mm mächtig, feinsandig bis sandig	M2/JBS11/KG  untersucht als MP1/JBS11/KG	Asbest	Kein Asbest nachgewiesen (NWG: 0,001 M-%)
11	Johannes- Brahms- Straße 11  Kellergeschoss	Wandfläche	Feinputz

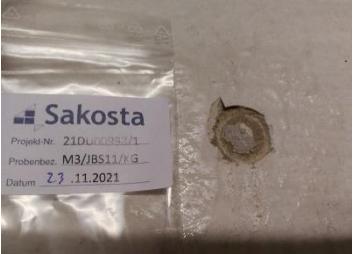
weiß	~ 1mm mächtig, feinsandig bis sandig	M3/JBS11/KG  untersucht als MP1/JBS11/KG	Asbest	Kein Asbest nachgewiesen (NWG: 0,001 M-%)

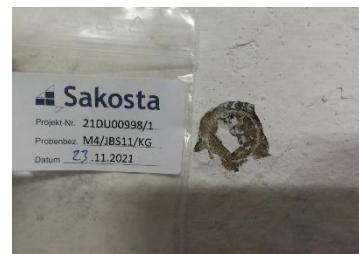
Verdacht Nummer	Gebäude/ Ebene	Einbauort	Material	Foto	Farbe	Bemerkung	Proben- bezeichnung	Schadstoff -verdacht	Ergebnis [mg/kg]
12	Johannes- Brahms- Straße 11  Kellergeschoss	Wandfläche	Feinputz

weiß	~ 1mm mächtig, feinsandig bis sandig	M4/JBS11/KG  untersucht als MP1/JBS11/KG	Asbest	Kein Asbest nachgewiesen (NWG: 0,001 M-%)
13	Johannes- Brahms- Straße 11  Erdgeschoss	Wandfläche	Feinputz

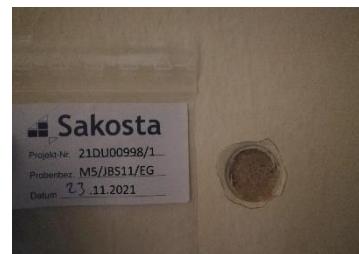
weiß	~ 1mm mächtig, feinsandig	M5/JBS11/EG  untersucht als MP2/JBS11/EG	Asbest	Kein Asbest nachgewiesen (NWG: 0,001 M-%)
14	Johannes- Brahms- Straße 11  Erdgeschoss	Wandfläche	Feinputz

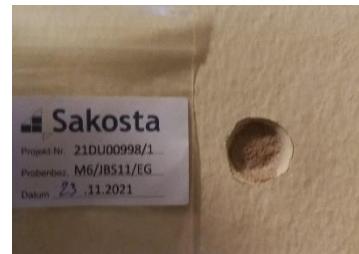
weiß	~ 1mm mächtig, feinsandig	M6/JBS11/EG  untersucht als MP2/JBS11/EG	Asbest	Kein Asbest nachgewiesen (NWG: 0,001 M-%)

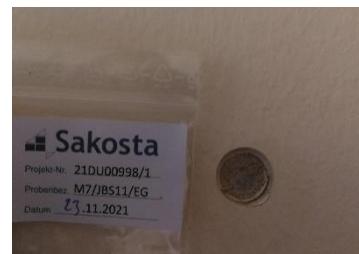
Verdacht Nummer	Gebäude/ Ebene	Einbauort	Material	Foto	Farbe	Bemerkung	Proben- bezeichnung	Schadstoff -verdacht	Ergebnis [mg/kg]
15	Johannes- Brahms- Straße 11 Erdgeschoss	Wandfläche	Feinputz

weiß	~ 1mm mächtig, feinsandig	M7/JBS11/EG untersucht als MP2/JBS11/EG	Asbest	Kein Asbest nachgewiesen (NWG: 0,001 M-%)
16	Johannes- Brahms- Straße 11 Erdgeschoss	Wandfläche	Feinputz

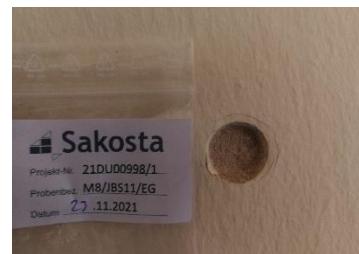
weiß	~ 1mm mächtig, feinsandig	M8/JBS11/EG untersucht als MP2/JBS11/EG	Asbest	Kein Asbest nachgewiesen (NWG: 0,001 M-%)
17	Johannes- Brahms- Straße 11 Obergeschoss	Wandfläche	Feinputz

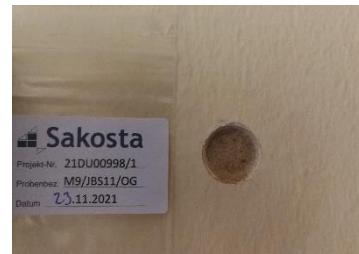
weiß	~ 1mm mächtig, feinsandig	M9/JBS11/OG untersucht als MP3/JBS11/OG	Asbest	Kein Asbest nachgewiesen (NWG: 0,001 M-%)

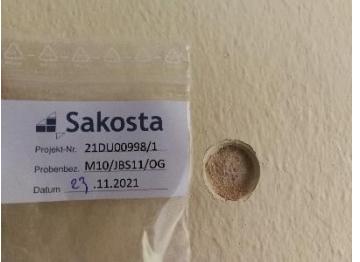
Verdacht Nummer	Gebäude/ Ebene	Einbauort	Material	Foto	Farbe	Bemerkung	Proben- bezeichnung	Schadstoff -verdacht	Ergebnis [mg/kg]
18	Johannes- Brahms- Straße 11  Obergeschoss	Wandfläche	Feinputz

weiß	~ 1mm mächtig, feinsandig	M10/JBS11/OG  untersucht als MP3/JBS11/OG	Asbest	Kein Asbest nachgewiesen (NWG: 0,001 M-%)
19	Johannes- Brahms- Straße 11  Obergeschoss	Wandfläche	Feinputz

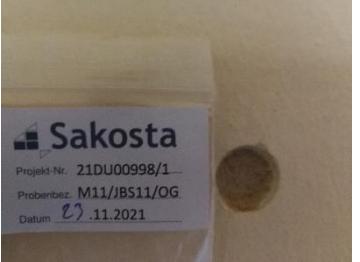
weiß	~ 1mm mächtig, feinsandig	M11/JBS11/OG  untersucht als MP3/JBS11/OG	Asbest	Kein Asbest nachgewiesen (NWG: 0,001 M-%)
20	Johannes- Brahms- Straße 11  Obergeschoss	Wandfläche	Feinputz

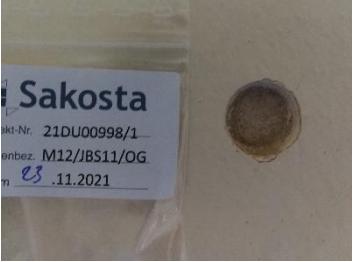
weiß	~ 1mm mächtig, feinsandig	M12/JBS11/OG  untersucht als MP3/JBS11/OG	Asbest	Kein Asbest nachgewiesen (NWG: 0,001 M-%)

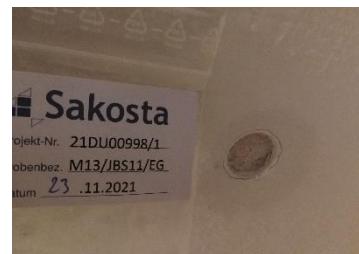
Verdacht Nummer	Gebäude/ Ebene	Einbauort	Material	Foto	Farbe	Bemerkung	Proben- bezeichnung	Schadstoff -verdacht	Ergebnis [mg/kg]
21	Johannes- Brahms- Straße 11 Erdgeschoss	Decken- fläche	Feinputz

weiß	~ 1mm mächtig, feinsandig	M13/JBS11/EG untersucht als MP4/JBS11/EG	Asbest	Kein Asbest nachgewiesen (NWG: 0,001 M-%)
22	Johannes- Brahms- Straße 11 Erdgeschoss	Decken- fläche	Feinputz

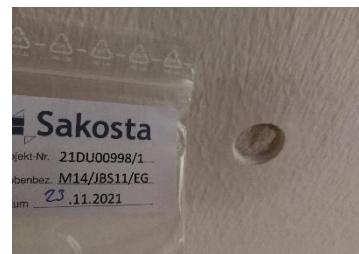
weiß	~ 1mm mächtig, feinsandig	M14/JBS11/EG untersucht als MP4/JBS11/EG	Asbest	Kein Asbest nachgewiesen (NWG: 0,001 M-%)
23	Johannes- Brahms- Straße 11 Erdgeschoss	Decken- fläche	Feinputz

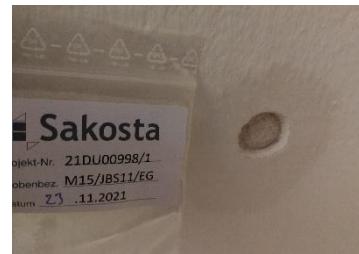
weiß	~ 1mm mächtig, feinsandig	M15/JBS11/EG untersucht als MP4/JBS11/EG	Asbest	Kein Asbest nachgewiesen (NWG: 0,001 M-%)

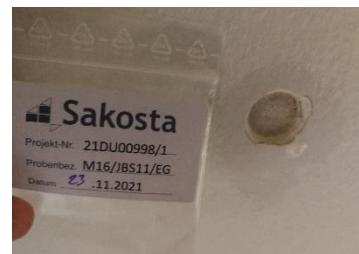
Verdacht Nummer	Gebäude/ Ebene	Einbauort	Material	Foto	Farbe	Bemerkung	Proben- bezeichnung	Schadstoff -verdacht	Ergebnis [mg/kg]
24	Johannes- Brahms- Straße 11  Erdgeschoss	Decken- fläche	Feinputz

weiß	~ 1mm mächtig, feinsandig	M16/JBS11/EG  untersucht als MP4/JBS11/EG	Asbest	Kein Asbest nachgewiesen (NWG: 0,001 M-%)
25	Johannes- Brahms- Straße 11  Obergeschoss	Decken- fläche	Feinputz

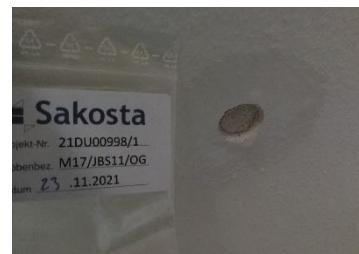
weiß	~ 1mm mächtig, feinsandig	M17/JBS11/OG  untersucht als MP5/JBS11/OG	Asbest	Kein Asbest nachgewiesen (NWG: 0,001 M-%)
26	Johannes- Brahms- Straße 11  Obergeschoss	Decken- fläche	Feinputz

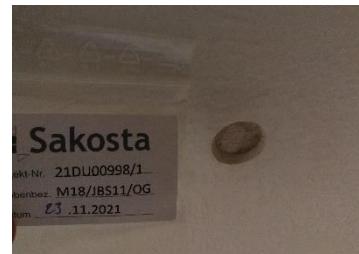
weiß	~ 1mm mächtig, feinsandig	M18/JBS11/OG  untersucht als MP5/JBS11/OG	Asbest	Kein Asbest nachgewiesen (NWG: 0,001 M-%)
