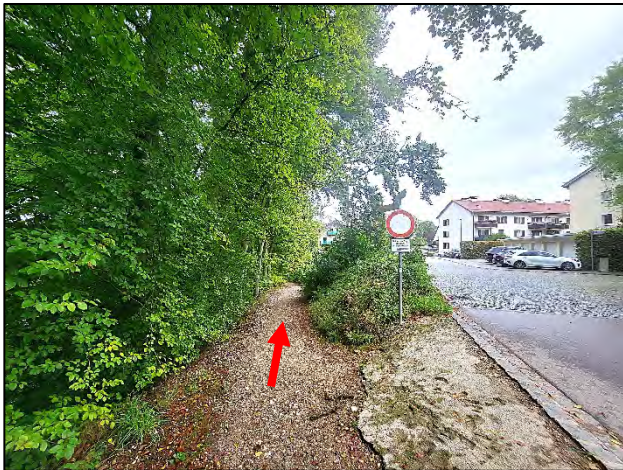
Blick auf den Wanderweg, der an der Westseite direkt neben dem Bewertungsgrundstück verläuft

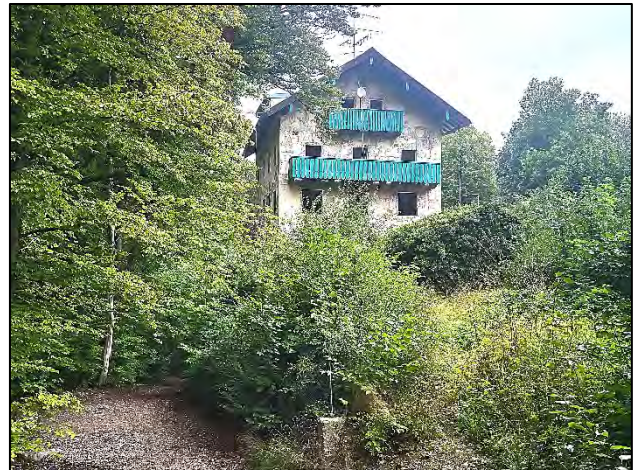
Blick vom Wanderweg auf die Südseite des Gebäudes

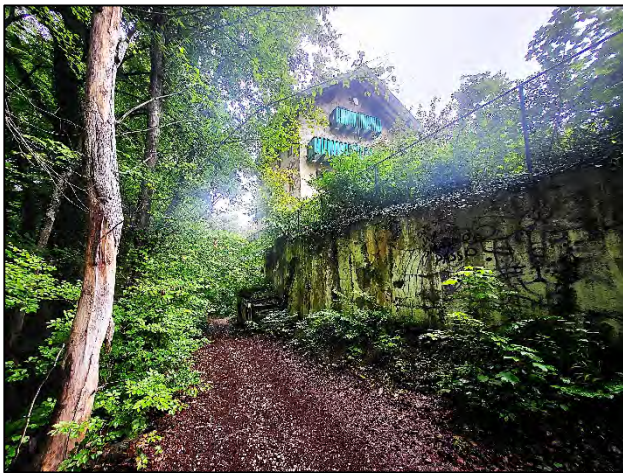
Der Wanderweg verläuft direkt unter der Stützmauer an der Westseite

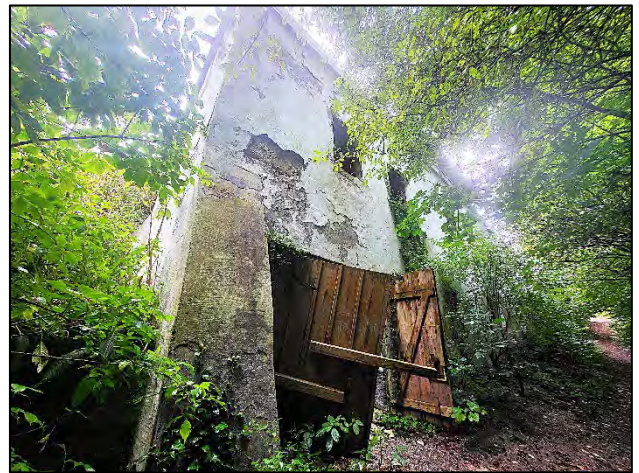
Blick vom Wanderweg auf die Untergeschosse des abrissbedürftigen Gebäudes

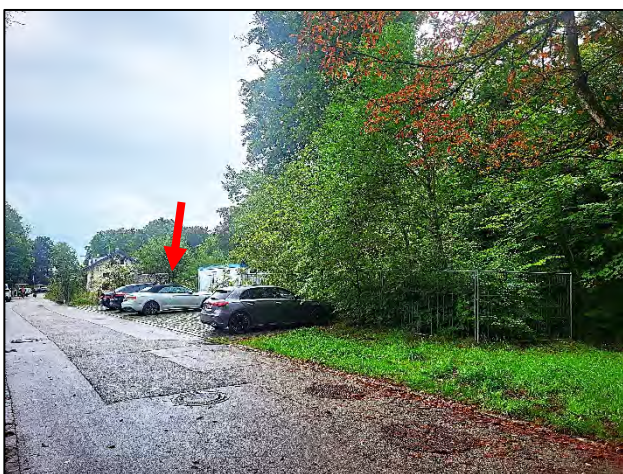
Am Nordostende des Grundstücks befindet sich ein kleiner öffentlicher Parkplatz

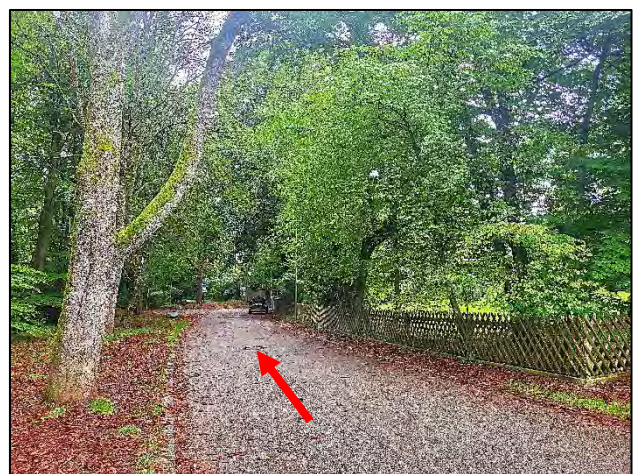
Blick von der Zeillerstraße in Richtung Norden; hier beginnt ein weiterer Wanderweg
