Schadstoffbericht

Britische Wohnsiedlung

Joseph-Haydn-Straße 11, 33604 Bielefeld

Düsseldorf, 17.02.2022

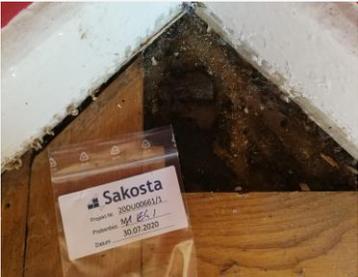
Aufgrund des Zustandes des Parketts (keine Fugen > 2 mm, keine Beschädigungen, intakter Unterboden) ist eine Beeinträchtigung der Innenraumluft gem. dem Ablaufschema in /14/ derzeit nicht ableitbar. Demnach stellt der teerhaltige Parkettkleber keine Gefährdung für die Gebäudenutzer dar. Bei einer Verschlechterung des Parkettzustandes ist eine Bewertung des Gefährdungspotenzials erneut vorzunehmen. Bei zukünftigen Arbeiten an dem Parkettkleber sind grundsätzlich die Vorgaben der TRGS 551 zu beachten und umzusetzen.

Verdacht Nummer	Gebäude/ Ebene	Einbauort	Material	Foto	Farbe	Bemerkung	Probenbezeichnung	Schadstoff-verdacht	Ergebnis [mg/kg]
Nachfolgende Nummern 1 – 8: Materialanalytik des baugleichen Gebäudes Wilhelm-Raabe-Straße 39 Analogischer Übertrag der Ergebnisse auf das Gebäude Joseph-Haydn-Straße 11									
1	Wilhelm-Raabe-Straße 39 Erdgeschoss	Boden	Parkettkleber

schwarz	-	M1/EG	Σ PAK n. EPA	50.419
								Asbest	Chrysotil-Asbest nachgewiesen
2	Wilhelm-Raabe-Straße 39 Erdgeschoss	Boden	PVC-Bodenbelag

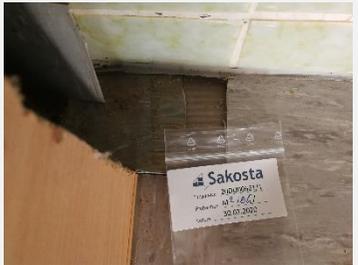
blau-grau	-	M2/EG	Σ PCB n. LAGA	k.S.m.
								Asbest	nicht nachgewiesen

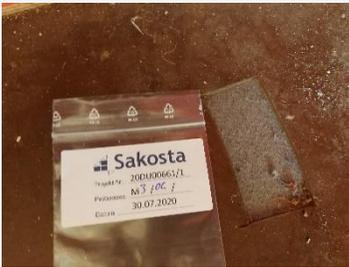
rot-braun	-	M3/OG	Σ PCB n. LAGA	k.S.m.
								Asbest	nicht nachgewiesen
4	Wilhelm-Raabe-Straße 39 Erdgeschoss	Türzarge	Holzlack

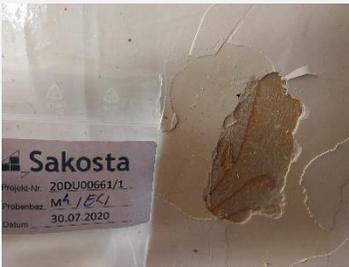
weiß	glänzend	M4/EG	Σ PCB n. LAGA	k.S.m.
5	Wilhelm-Raabe-Straße 39 Erdgeschoss	Fenster	dauerelastische Fugenmasse

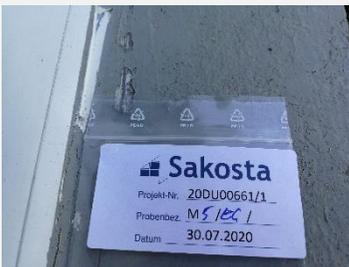
grau	Anschluss Fenster zu Fensterbrett	M5/EG	Σ PCB n. LAGA	k.S.m.
