Schadstoffuntersuchungen Altcrange 28a, Herne

10. Oktober 2018

Titel	Schadstoffuntersuchungen Altcrange 28a, Herne
Auftraggeber	Bundesanstalt für Immobilienaufgaben
Projektleiter	Michael Reitemeyer
Autor(en)	Maren Paczkowski
Projektnummer	1411761
Anzahl der Seiten	10 (ohne Anlagen)
Datum	10. Oktober 2018
Unterschrift

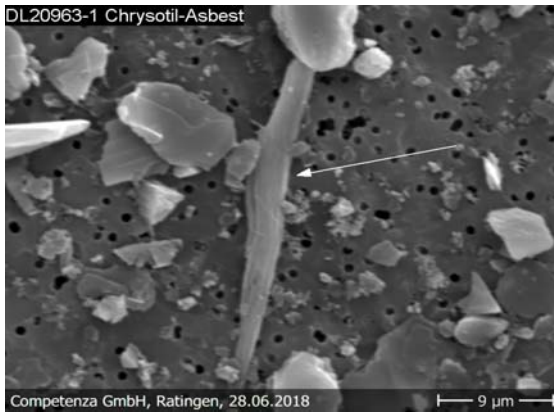
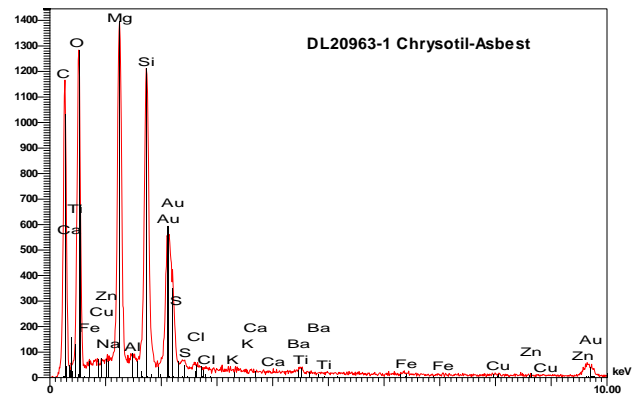
Abbildung und Elementspektrum: Chrysotil-Asbest Fundstelle DL20963.1

Competenza-Proben-Nr.:	Probenart:	Probenbezeichnung:	Analysenergebnis:
DL20963.1	MPEM	Altcraft28a-EG-divRäume-WB-MaP03	Probe enthält Chrysotil-Asbest (Gehaltsangabe nur mit quantifizierendem Verfahren möglich)
DL20963.2	MPEM	Altcraft28a-OG-divRäume-WB-MaP05	Kein Asbest nachgewiesen
