## Kurzgutachten

Besichtigung zur allgemeinen Einschätzung des Bauzustandes.

| Objekt | Einfamilienhaus, Baujahr 1970<br>Gustav-Stresemann-Str. 23<br>86720 Nördlingen |

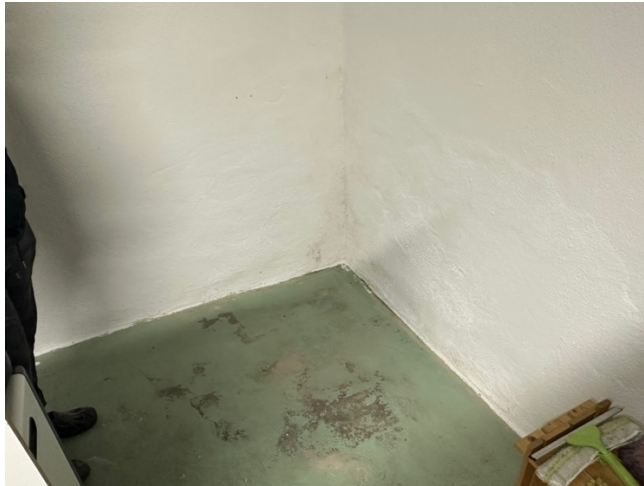
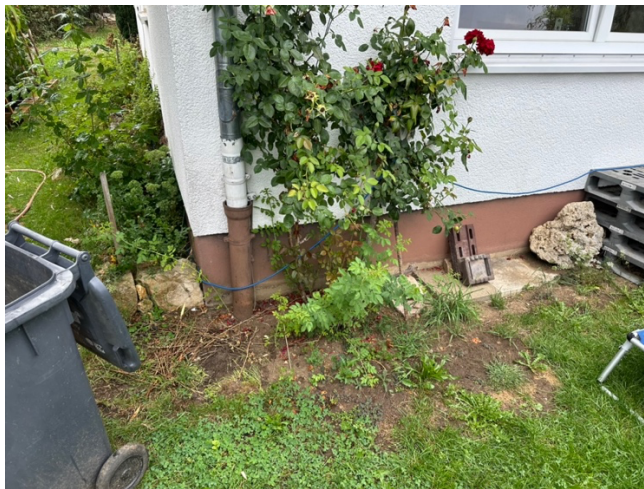
### 1) Feuchtigkeitsschaden im Keller

Im Bereich der Gebäudeecke des Waschraumes im Keller sind erhöhte Feuchtigkeitswerte im Sockelbereich der Wand messbar. Nach Aussage des anwesenden Eigentümers wurde die Stelle kürzlich neu verputzt. Zusätzlich wurde angegeben, dass der Keller mit Betonsteinen gemauert wurde. Die Abdichtung an der Kelleraußenwand wurde bisher noch nicht erneuert. In den restlichen Kellerräumen wurden zum Zeitpunkt der Begehung keine feuchten Stellen erkannt.

An der feuchten Gebäudeecke befindet außen das Standrohr des Regenfallrohres. Dieses wurde augenscheinlich seit dem Baujahr nicht erneuert.

- ⇒ Keller von außen freilegen, Abdichtung erneuern
- ⇒ Standrohr auf Schäden überprüfen, ggf. erneuern

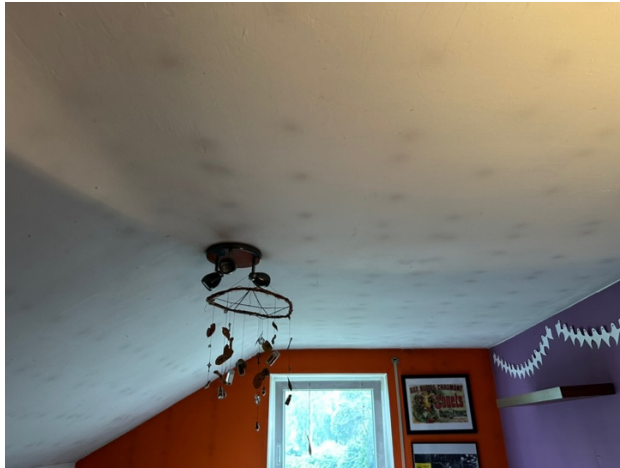
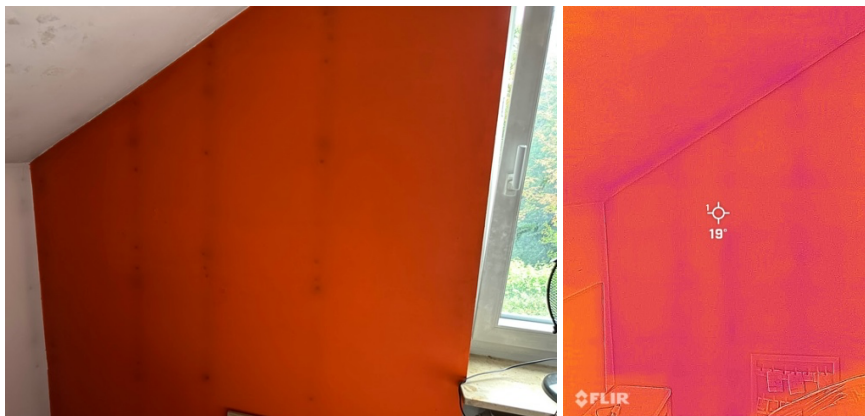
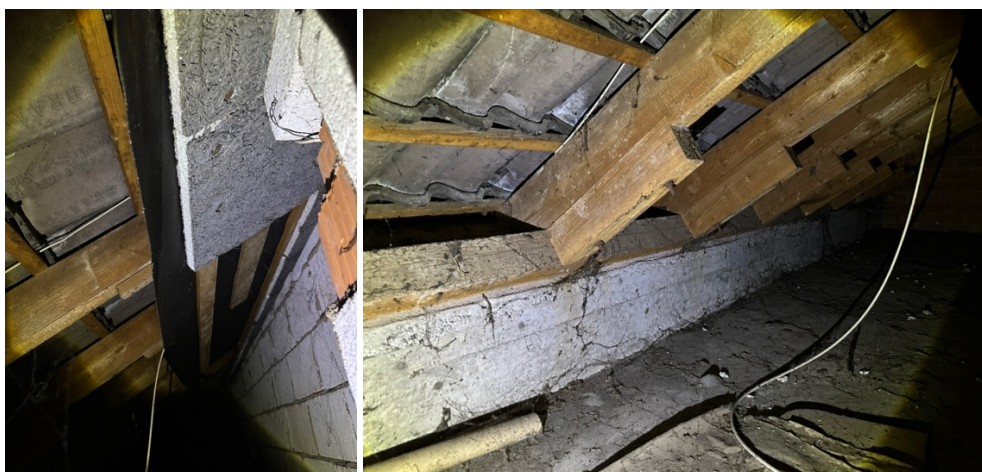
2) „graue Punkte“ an Decke und Wände in DG

Im Wohnzimmer und im Flur des Dachgeschosses sind graue Punkte an der Oberfläche der Innenseite der Außenwände und der Verkleidung der

Dachflächen erkennbar. Nach Aussage des Eigentümers sind diese im Zusammenhang mit der Nutzung des Kaminofens und einer rußenden Kerze entstanden. Mit Hilfe einer Wärmebildkamera lässt sich erkennen, dass an der Stelle der Punkte geringere Oberflächentemperaturen anliegen als an der restlichen Oberfläche. Der Dachraum hinter den Abseitenwänden/Drempelwänden ist unbeheizt, hier ist keinerlei Dämmung vorhanden. Die Dachdämmung wurde augenscheinlich mit ca. 3 cm starken Holzwolleplatten mit EPS-Kern ausgeführt. Die Befestigung der Platten erfolgte mit Nägeln, welche oberflächenbündig montiert wurden.

- ⇒ Der Dämmstandard des Daches ist als gering einzustufen. Die Nägel stellen punktuelle Wärmebrücken dar. An diesen Stellen herrschen im Winter geringere Oberflächentemperaturen als an der restlichen Oberfläche. Unter Umständen wird dort punktuell der Taupunkt unterschritten, sodass dort Kondensat anfällt. Der Ruß in der Luft schlägt sich folglich an diesen kälteren und feuchteren Stellen nieder, wodurch die erkennbaren Punkte entstehen.
- ⇒ Zur Verbesserung der Dämmung sollte im Zuge einer künftigen Erneuerung der Dacheindeckung eine Zwischensparrendämmung mit Dampfbremse eingebaut werden.
- ⇒ Dämmung im Raum hinter Abseitenwände anbringen
