Kurzgutachten

Besichtigung zur allgemeinen Einschätzung des Bauzustandes.

Einfamilienhaus, Baujahr 2021

Heiliggartenweg 9
91799 Büttelbronn

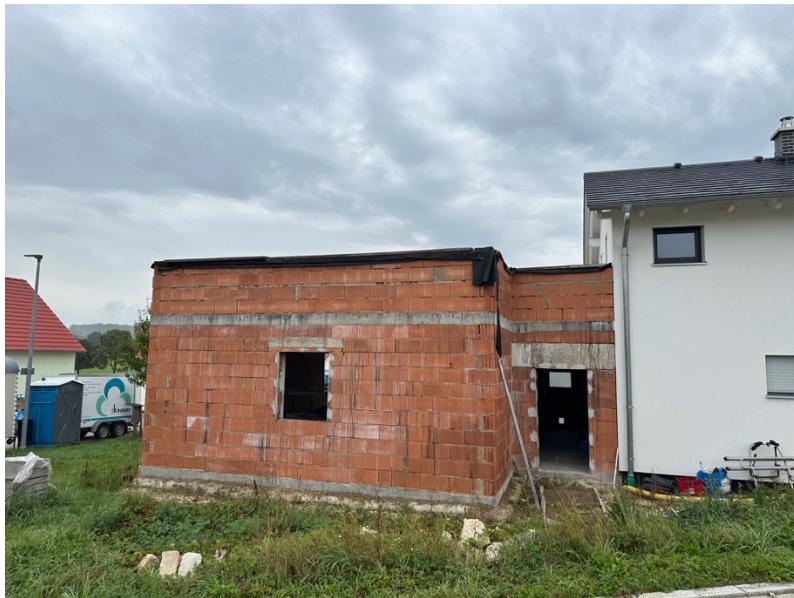
- 1) Garage noch nicht fertiggestellt

Die Garage befindet sich noch im Rohbauzustand und ist nicht fertiggestellt. Eine PCV-Abdichtung auf dem Garagendach wurde bereits angebracht. Weitere Untersuchungen haben an diesem Baukörper nicht stattgefunden.

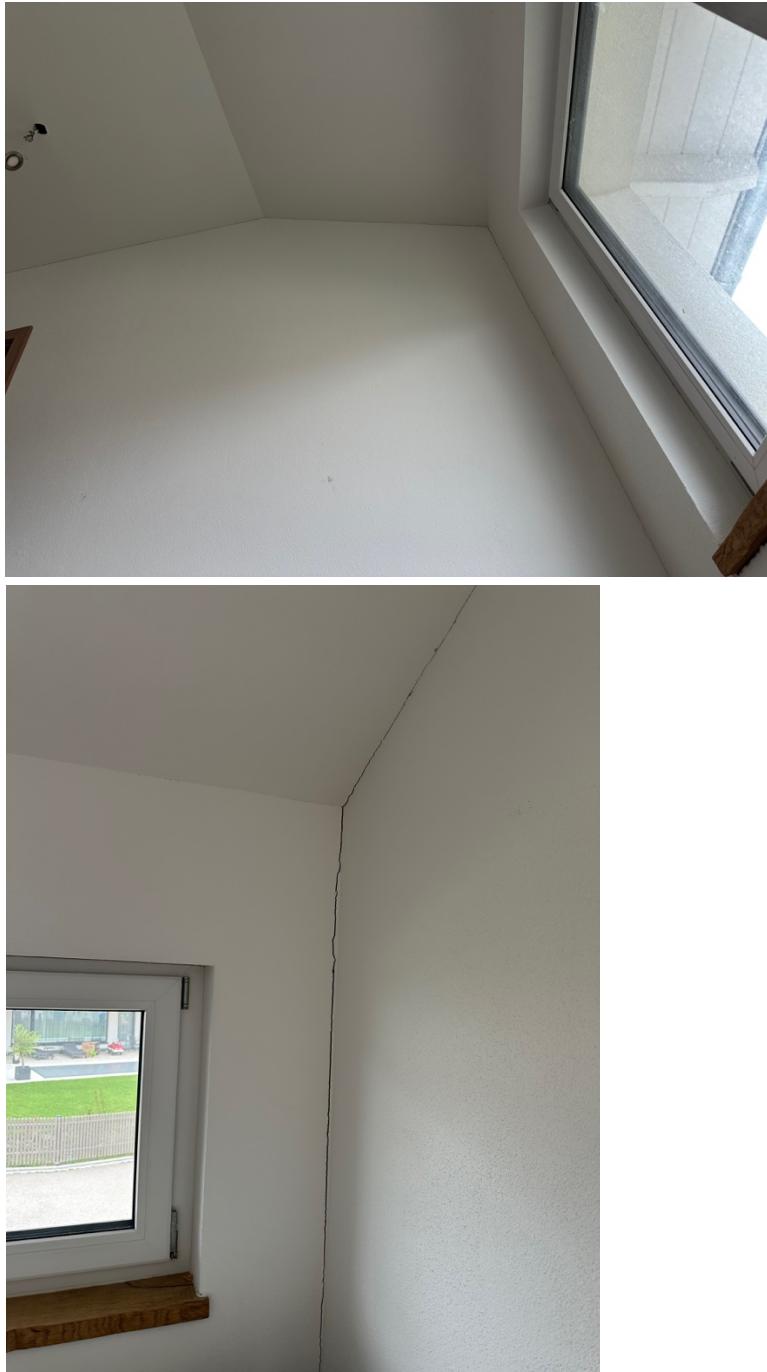
2) Risse an Fugen der Innenwände

Die Fuge zwischen den Innenwänden und den angrenzenden Bauteilen ist an mehreren Stellen im Gebäude gerissen. Das ist auf das natürliche Quell- und Schwindverhalten von Holzwerkstoffen (insbesondere in den

ersten Jahren nach Fertigstellung) zurückzuführen. Die entsprechenden Fugen sollten mit einem geeigneten Füllstoff (z.B. Silikon oder Acryl) erneuert werden. Im Kinderzimmer ist ein größerer Riss an der Stoßfuge der Außenwände zu erkennen. Hier fehlt vermutlich das Bewehrungsband, welches in Wandecken verwendet werden sollte.

➔ Bewehrungsband einspachteln

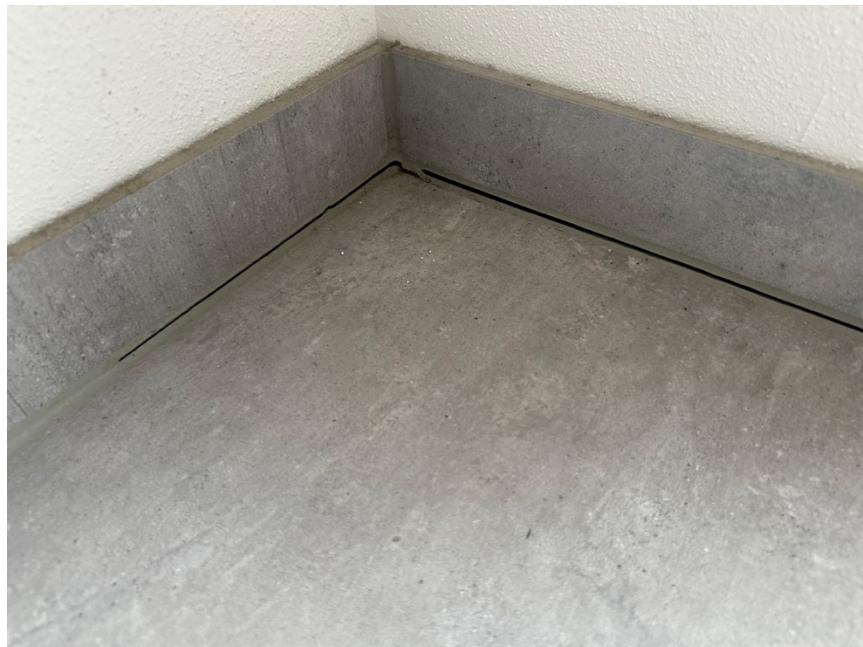
3) Abriss Silikonfuge der Sockelfliesen

An einzelnen Stellen reißt die Silikonfuge zwischen Bodenfliese und Sockelfliesen. Dies ist auf das gewöhnliche Setzverhalten des Bodenaufbaus in den ersten Jahren nach Fertigstellung zurückzuführen. Die Silikonfugen sollten erneuert werden. Die Fuge „auf“ der Sockelfliese kann aus optischen Gründen ebenfalls geschlossen werden.

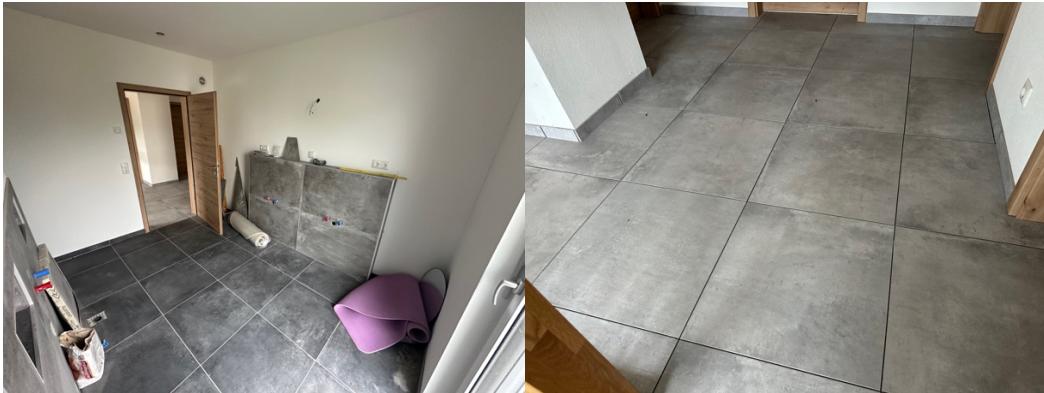
4) Teilbereiche nicht fertiggestellt

Vereinzelt sind Arbeiten noch nicht fertig gestellt. Zu nennen ist hier folgendes:

- Restarbeiten an Bodenfliesen Technikraum
- Verfugung Fensterbank im Treppenhaus
- Verfugung Bodenfliesen Obergeschoss
- Fertigmontage Badezimmer
- Ausbau Zimmer in Obergeschoss
