Verkehrswertermittlung

Verkehrswert i.S.d. § 194 Baugesetzbuch

Einfamilienwohnhaus mit Einliegerwohnung, Hauptstraße 20,
79189 Bad Krozingen (Biengen) - Flurstück 82/2

Wertermittlungstichtag: **18. August 2025**

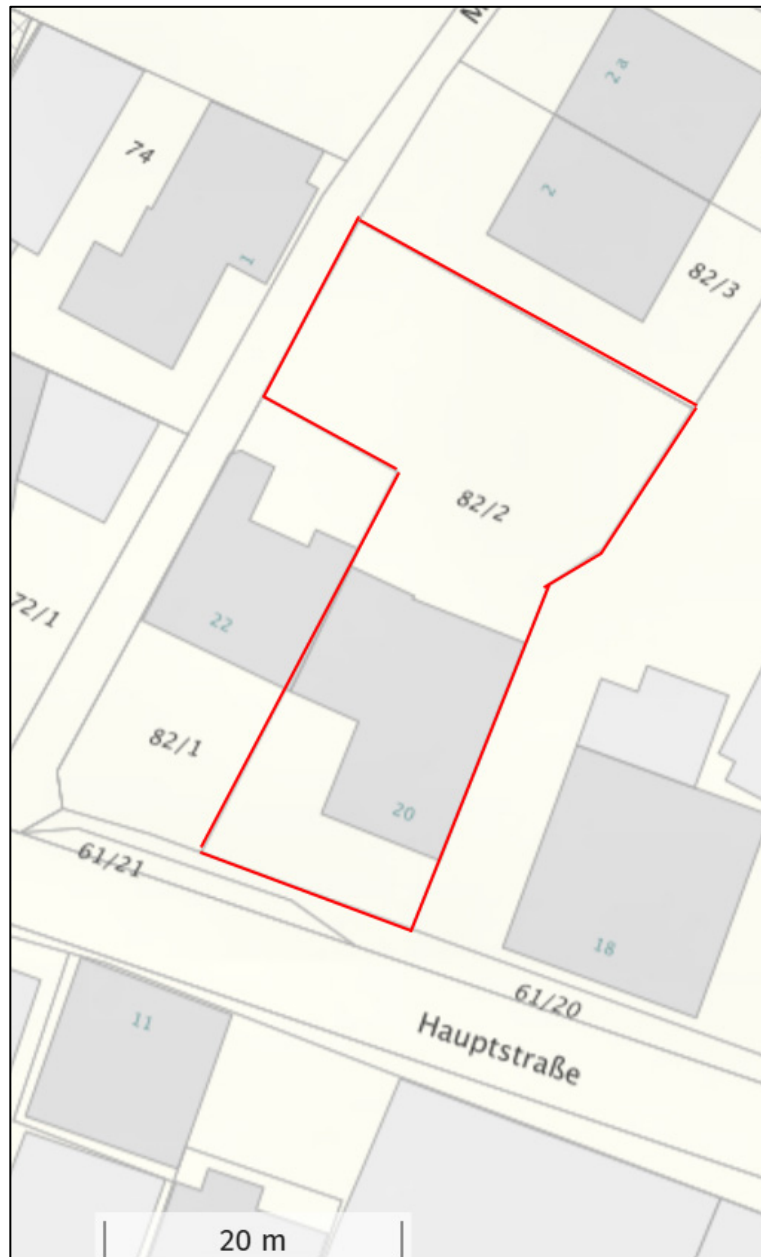
Lageplan (verkleinert)
Quelle: www.geoportal-bw.de
Rot markiert = Bewertungsgrundstück

Form: Die Grundstücksform ist unregelmäßig und lässt sich als T- bzw. hammerförmig beschreiben. Der vordere, straßenseitige Teil des Grundstücks ist rechteckig und beherbergt das Hauptgebäude. Von der Hauptstraße erfolgt die verkehrstechnische Erschließung über diesen schmaleren Grundstücksbereich. Dahinter erweitert sich das

Grundstück winkelig nach Norden und nimmt dort eine größere Breite ein als im straßenseitigen Abschnitt.

Das Wohngebäude auf dem Bewertungsgrundstück (Flurstück 82/2) ist auf der westlichen Grundstücksseite grenzständig errichtet. Es liegt dort eine Grenzbebauung zum Nachbarflurstück 82/1 vor. Die Gebäudekanten beider Gebäude schließen direkt aneinander an, sodass eine geschlossene Bauweise im straßenseitigen Bereich vorliegt.
