Bewertungsgutachten

betreffend die Liegenschaft EZ 18, KG 42023 Wolfgangthal

Liegenschaftsadresse: Graben 11, 5360 Sankt Wolfgang im Skgt.

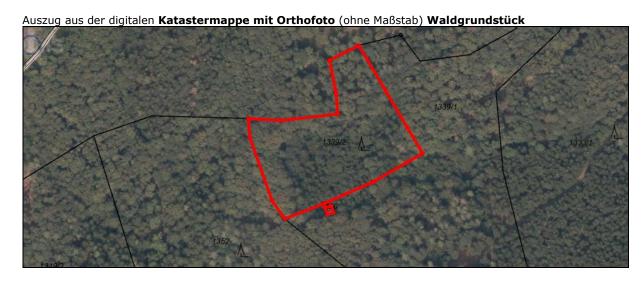
Das Waldgrundstück befindet sich in einer Seehöhe von rund 950 m. Die Entfernung zum landwirtschaftlichen Betrieb "Graben 11" beträgt ca. 5,0 km. Der Untergrund ist zum Teil felsig. Das Gelände fällt steil in Richtung Südosten ab.

Der vorhandene Mischwald besteht aus ca. 70 % Buchen und 30 % Fichten sowie aus einzelnen Lärchen.
