Geotechnischer Bericht und Gründungsempfehlung

**Neubau des Petritors
und eines Bürohauskomplexes
Slüterstraße 9 bis 11
18055 Rostock**

2017/21/333

Rostock, 18.10.2019

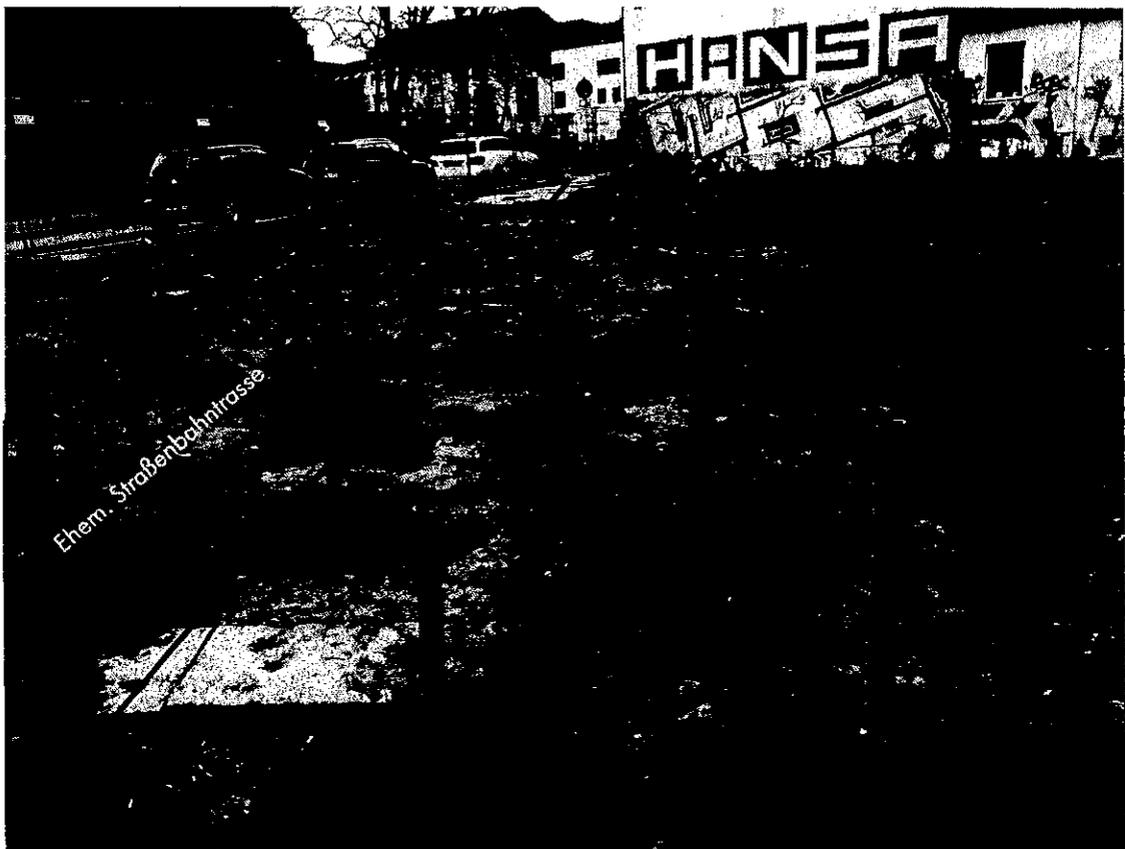
Abbildung 2: Baufeld mit Kampfmittelsondierungen (28.01.2018) Blick nach Südwesten

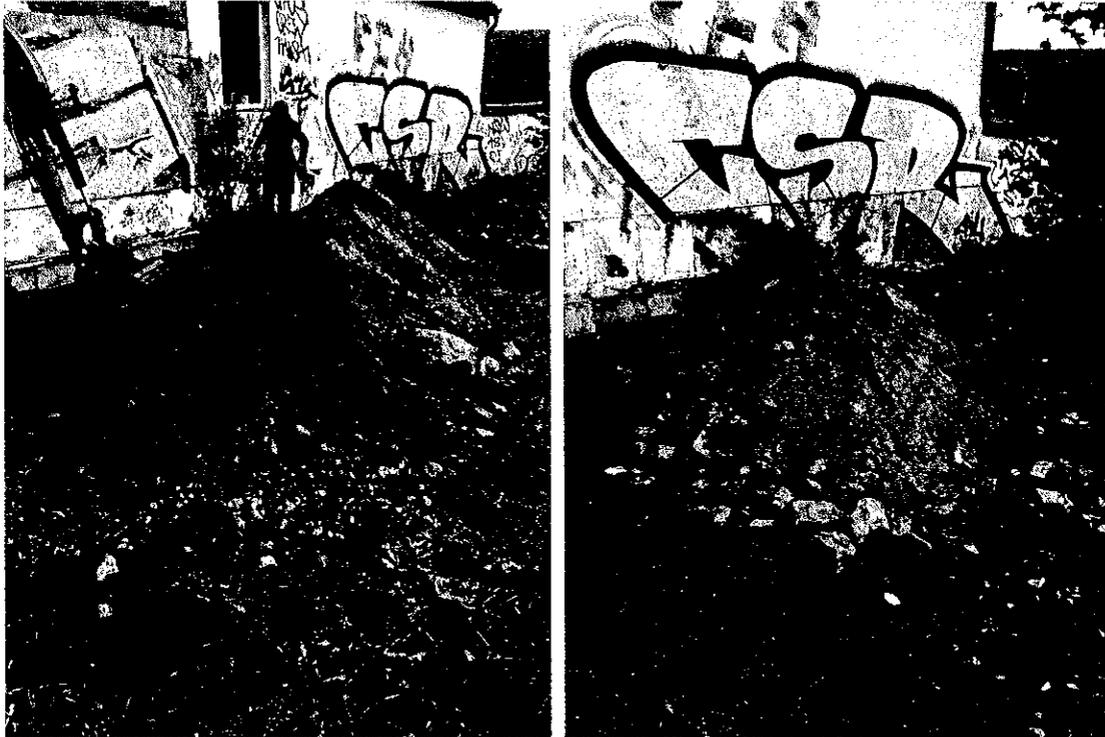
Abbildung 3: Haufwerke bei Schürfgraben vom 04.09.2019

Die Prüfberichte der Untersuchungen sind in der Anlage 7 beigefügt worden. In der Tabelle 8 sind die Proben und deren Inventar sowie die Einstufung der Proben in die Einbauklassen nach LAGA TR Boden (2004) und die dafür ausschlaggebenden Parameter dargestellt.

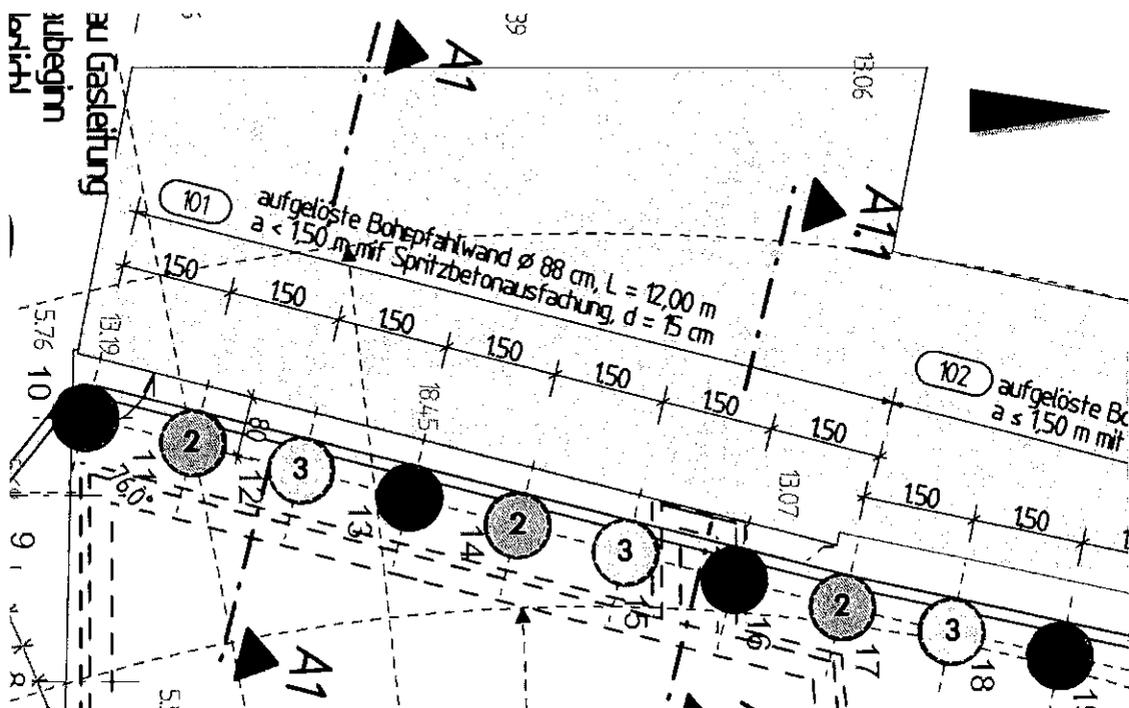
Abbildung 6: Empfohlener Ausführungsablauf der Kontaktbohrungen (Ausschnitt aus dem Baugrubenplan 500)

Das Abteufen der Kontaktbohrungen in das Grundwasser sollte insbesondere im nördlichen Bereich (ab Pfahl Nr. 20 aufwärts) vermieden werden, um das Zusammenfließen der Bohrlochwandung unter Grundwasser auszuschließen.

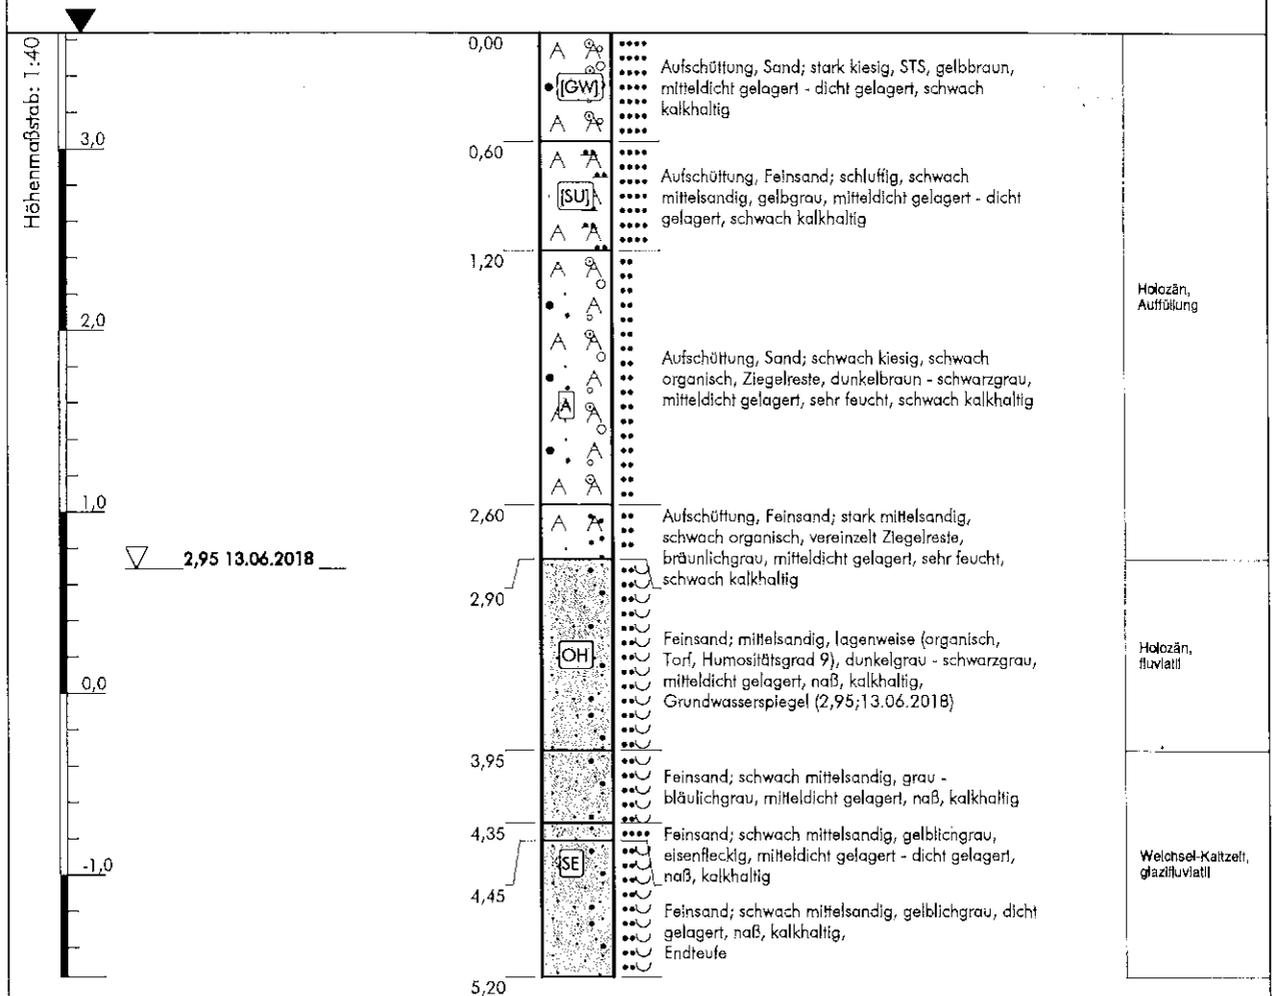
Hinweis: Die im Profil dargestellten Wasserspiegel sind zeitbezogen und keine Bemessungswasserspiegel !!
Bemerkungen: Ansatzpunkt auf OK STS ca. 0,18m unter FOK

Projekt: Rostock, Petritor	
Bohrung: RKS 4b/18 (1938-333-RKS04b-06/018)	
Auftraggeber: KOE Rostock	Rechtswert: 4509832 (RD 83)
Bohrfirma: H.S.W. GmbH Rostock	Hochwert: 5995633 (RD 83)
Bearbeiter: M. Uebigau	Ansatzhöhe: 3,64 m
Datum: 13.06.2018 bis 13.06.2018	Endteufe: 5,20 m

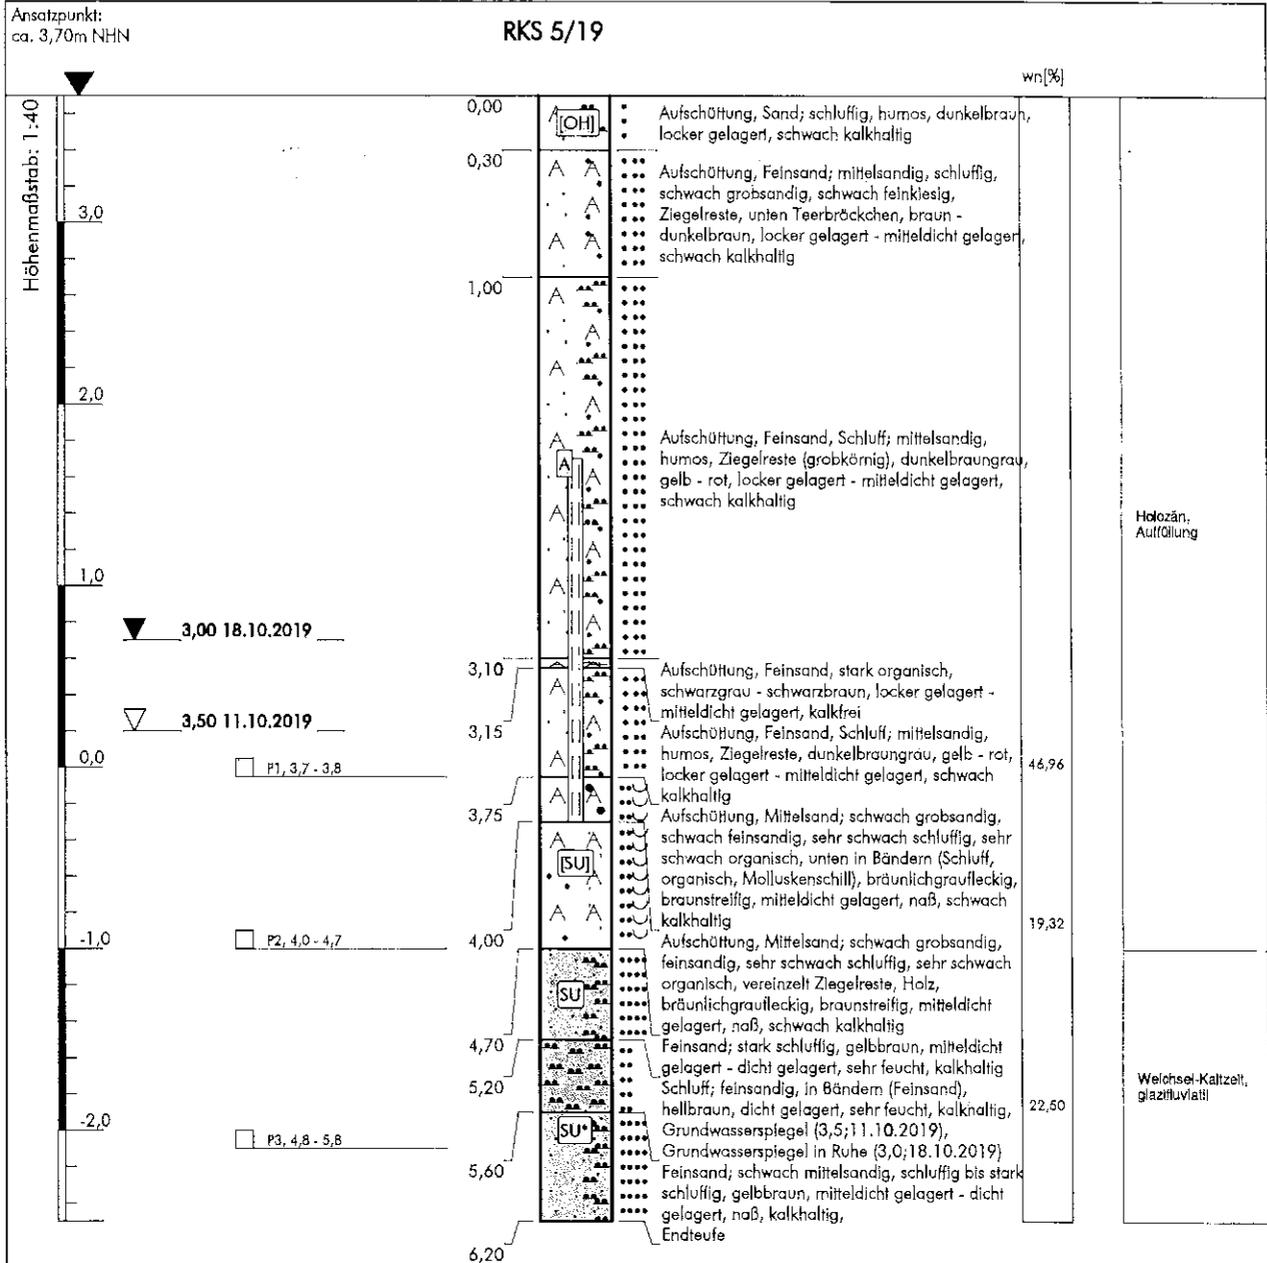
Projekt: Rostock, Petritor	
Bohrung: RKS 5/19 (1938-333-RKS05-10/019)	
Auftraggeber: KOE Rostock	Rechtswert: 4509827 (RD 83)
Bohrfirma: H.S.W. GmbH Rostock	Hochwert: 5995649 (RD 83)
Bearbeiter: M. Uebigau	Ansatzhöhe: 3,70 m
Datum: 11.10.2019 bis 11.10.2019	Endteufe: 6,20 m

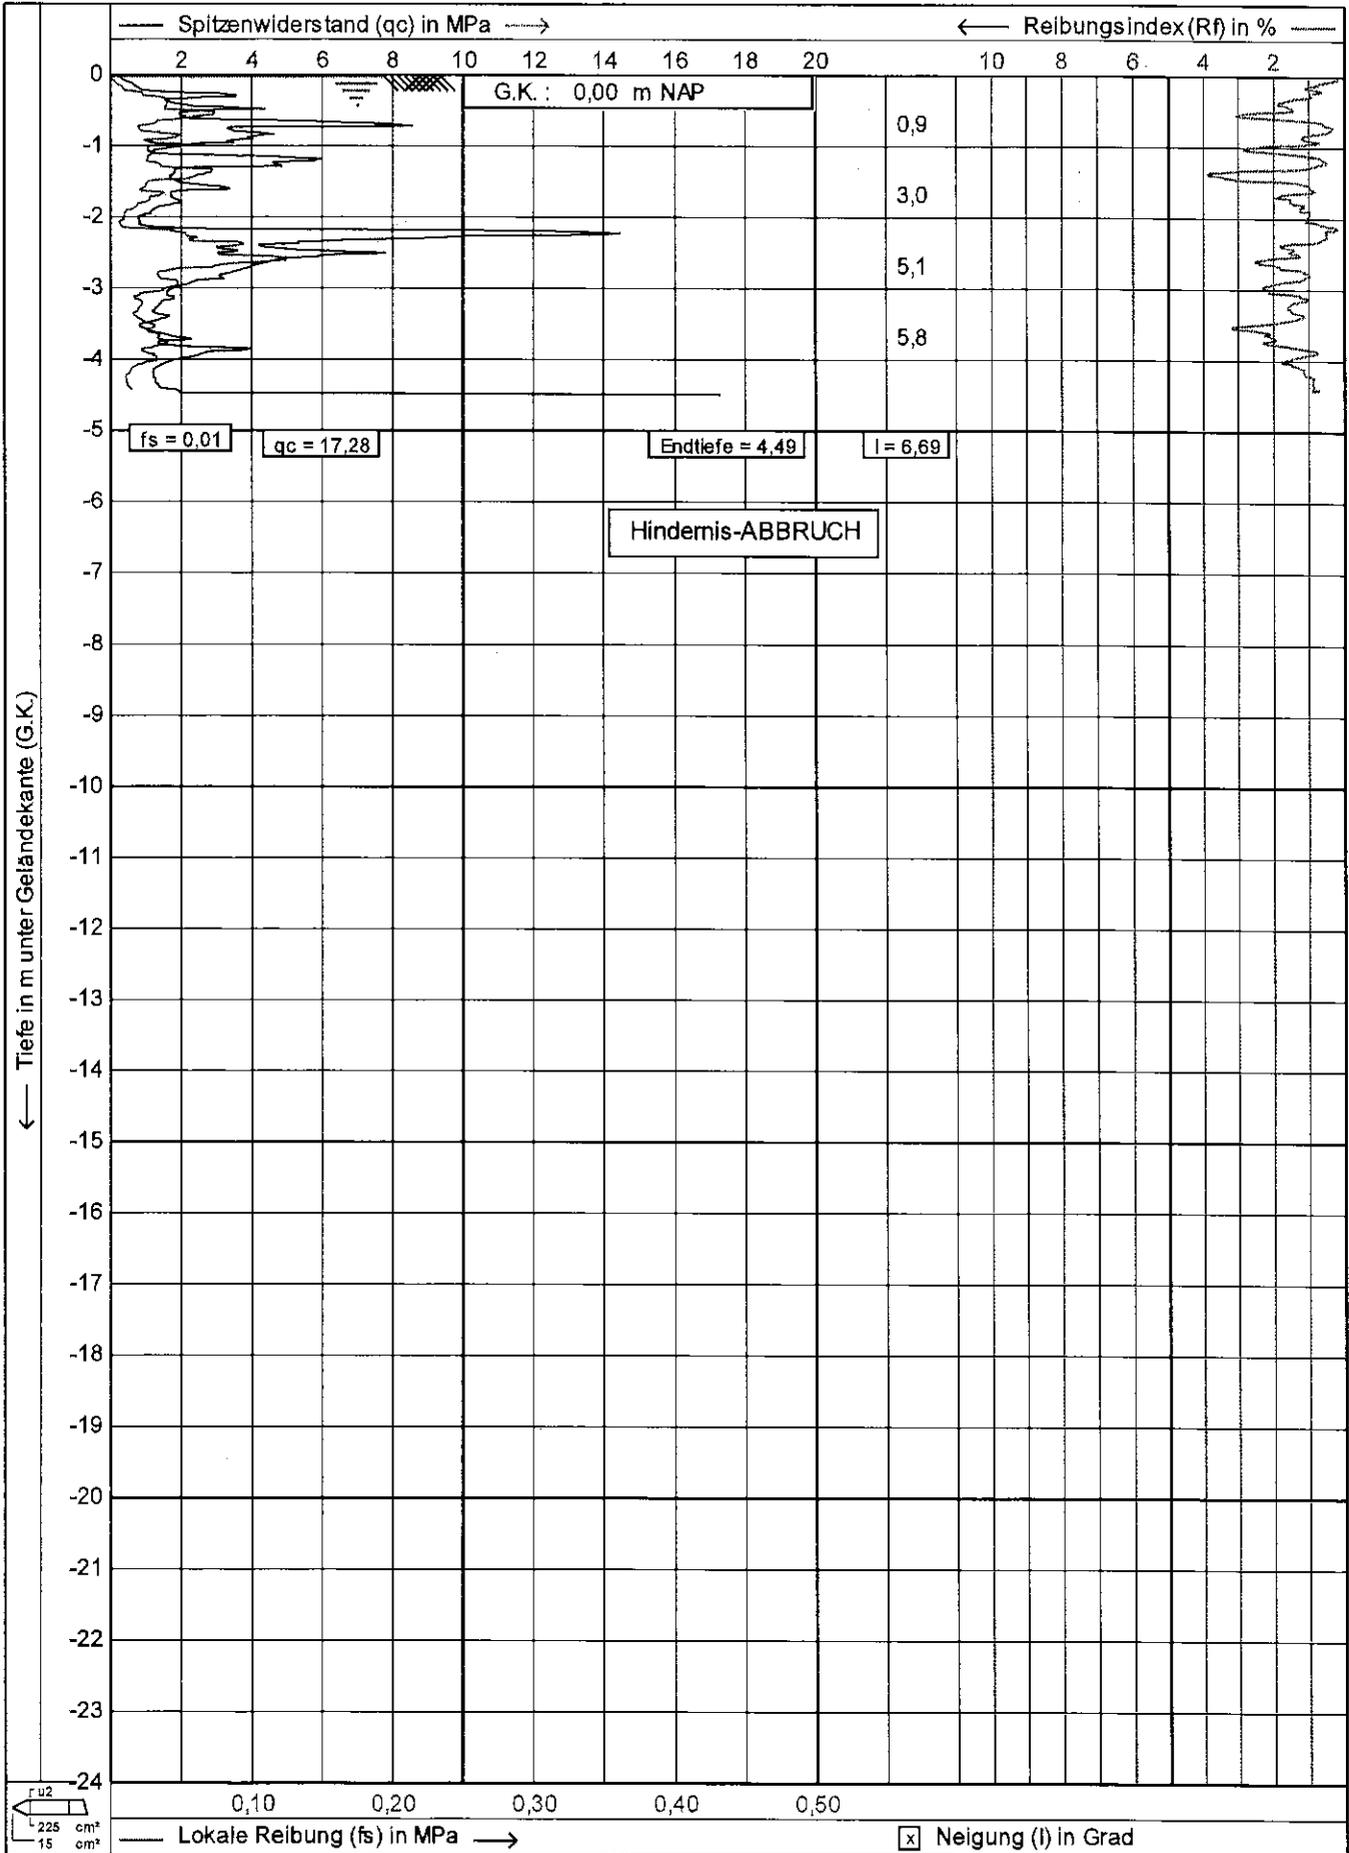
Elektrische Drucksondierungen nach EN ISO 22476-1		Datum : 14.10.2019	
Projekt : Neubau Petritor		Konus Nr. : S15CFIP.S15042	
Ort : Rostock		Projekt Nr. : 19/10/5125	
		CPT Nr. : 2/19	1/2

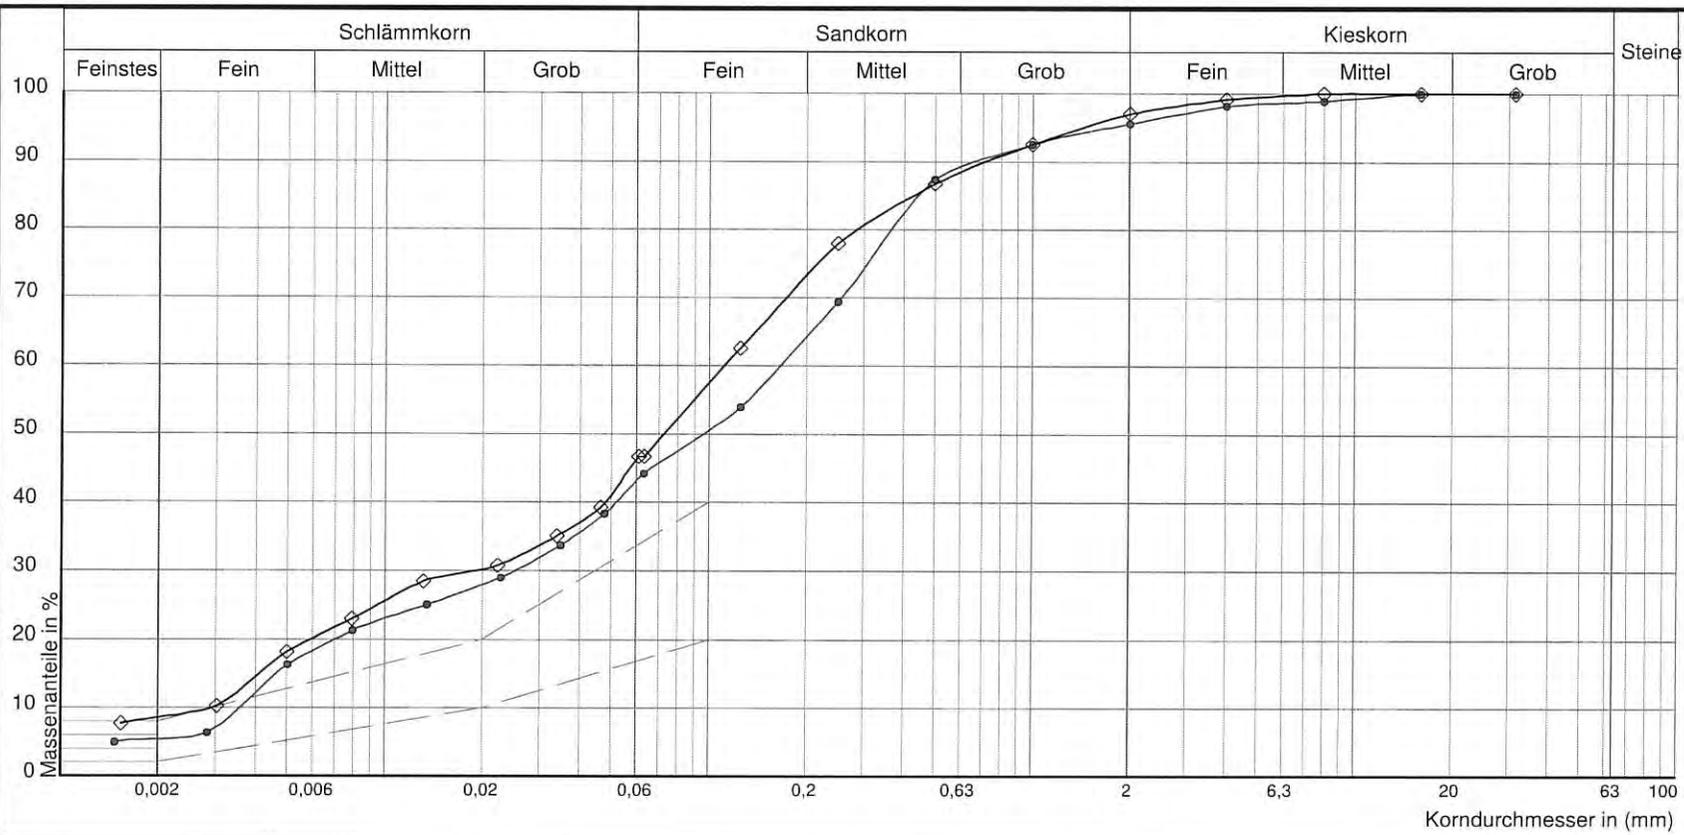
Korngrößenverteilung
 untersuchter Bodenproben

Kurve	●	◇
Entnahmestelle	1938-333-B A184-01/018	1938-333-Sch01-06/018
Prüfungs-Nr./ Proben-Nr.	HSW17-333-05-MU-02 / A 184/2	HSW17-333-05-MU-10 / P1-S1-18
Entnahme am	31.01.2018	06.06.2018
Ausgeführt durch	M. Uebigau	M. Uebigau
Entnahmetiefe	5,20 - 6,00	2,50 - 2,70
$U = d_{60}/d_{10} \mid C$	0,1684 / 0,0037 = 46,0492 1,0552	0,1102 / 0,0029 = 37,7502 1,1687
$d_{30} \mid d_{50} \mid d_{90}$	0,0255 0,0984 0,6894	0,0194 0,0750 0,7233
Schüttkorn $D_s = D_g \times F_g$	0,32 = 0,03 x 10	0,32 = 0,03 x 10
Korngruppe nach DIN 4924	0,4 - 0,8	0,4 - 0,8
Kornkennziffer DIN 18196	13510	14410
Kf-Seelheim Kf-USBR	3,459E-05 4,009E-08	2,007E-05 2,725E-08
Kf-Hazen Kf-Beyer	$U > 5 \mid D_{10} < 0,06$	$U > 5 \mid D_{10} < 0,06$
Anteilliste und Bemerkungen	$U(39\%), ms(25\%), fs(20\%), gs'(7\%), t'(5\%)$ Geschiebemergel	$U(38\%), fs(27\%), ms'(15\%), gs'(9\%), t'(9\%)$ Geschiebemergel

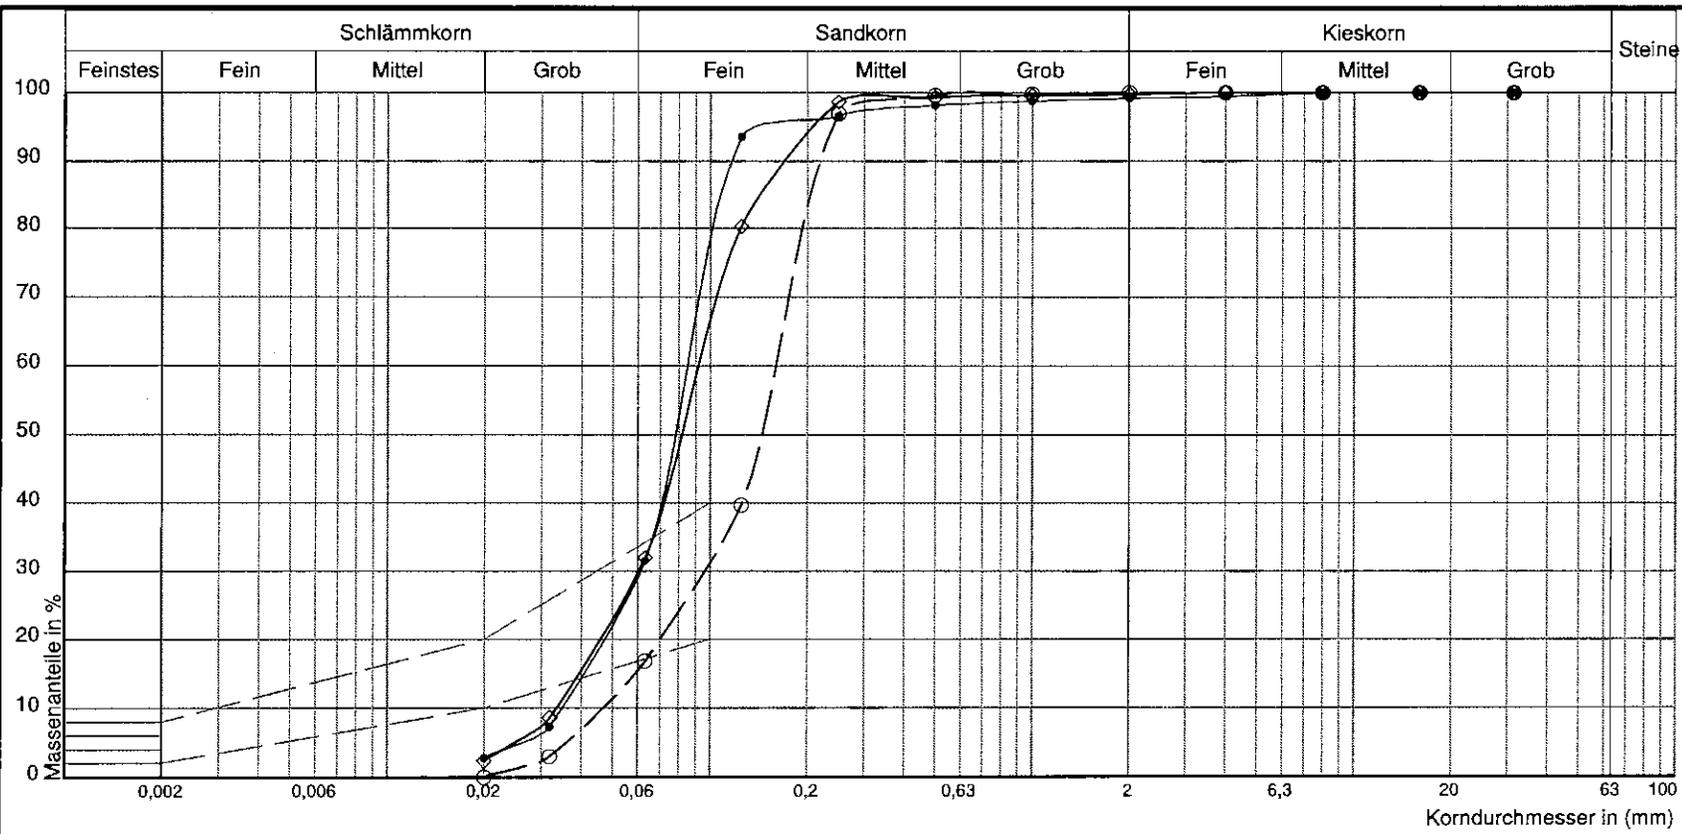
Korngrößenverteilung
 untersuchter Bodenproben

Kurve	—●—	—◇—	—○—
Entnahmestelle	1938-333-B B228-01/018	1938-333-B C140-01/018	1938-333-RKS02-03/018
Prüfungs-Nr./ Proben-Nr.	HSW17-333-05-MU-03 / B 228/1	HSW17-333-05-MU-05 / C 140/2	HSW17-333-05-MU-07 / P 2/7
Entnahme am	31.01.2018	31.01.2018	16.03.2018
Ausgeführt durch	M. Uebigau	M. Uebigau	M. Uebigau
Entnahmetiefe	4,00 - 6,00	4,00 - 6,00	7,40 - 8,20
$U = d_{60}/d_{10} \mid C$	0,0809 / 0,0357 = 2,2676 1,2778	0,0890 / 0,0339 = 2,6242 1,1881	0,1544 / 0,0480 = 3,2197 1,2805
$d_{30} \mid d_{50} \mid d_{90}$	0,0607 0,0766 0,1151	0,0599 0,0805 0,1657	0,0974 0,1445 0,2120
Schüttkorn $D_s = D_g \times F_g$	0,68 = 0,09 x 7,27	0,72 = 0,09 x 7,62	1,54 = 0,19 x 8,22
Korngruppe nach DIN 4924	0,4 - 0,8	0,71 - 1,25	1,0 - 2,0
Kornkennziffer DIN 18196	S U* oder T*	S U* oder T*	S U* oder T*
Kf-Seelheim Kf-USBR	2,095E-05 3,335E-06	2,314E-05 3,130E-06	7,457E-05 8,219E-06
Kf-Hazen Kf-Beyer	D10<0,1 D10<0,06	D10<0,1 D10<0,06	D10<0,1 D10<0,06

Anteilliste und	fS(64%),u*(32%)	fS(63%),u*(32%),ms'(5%)	fS(70%),u*(17%),ms'(13%)
Bemerkungen	Beckensand	Beckensand	Beckensand

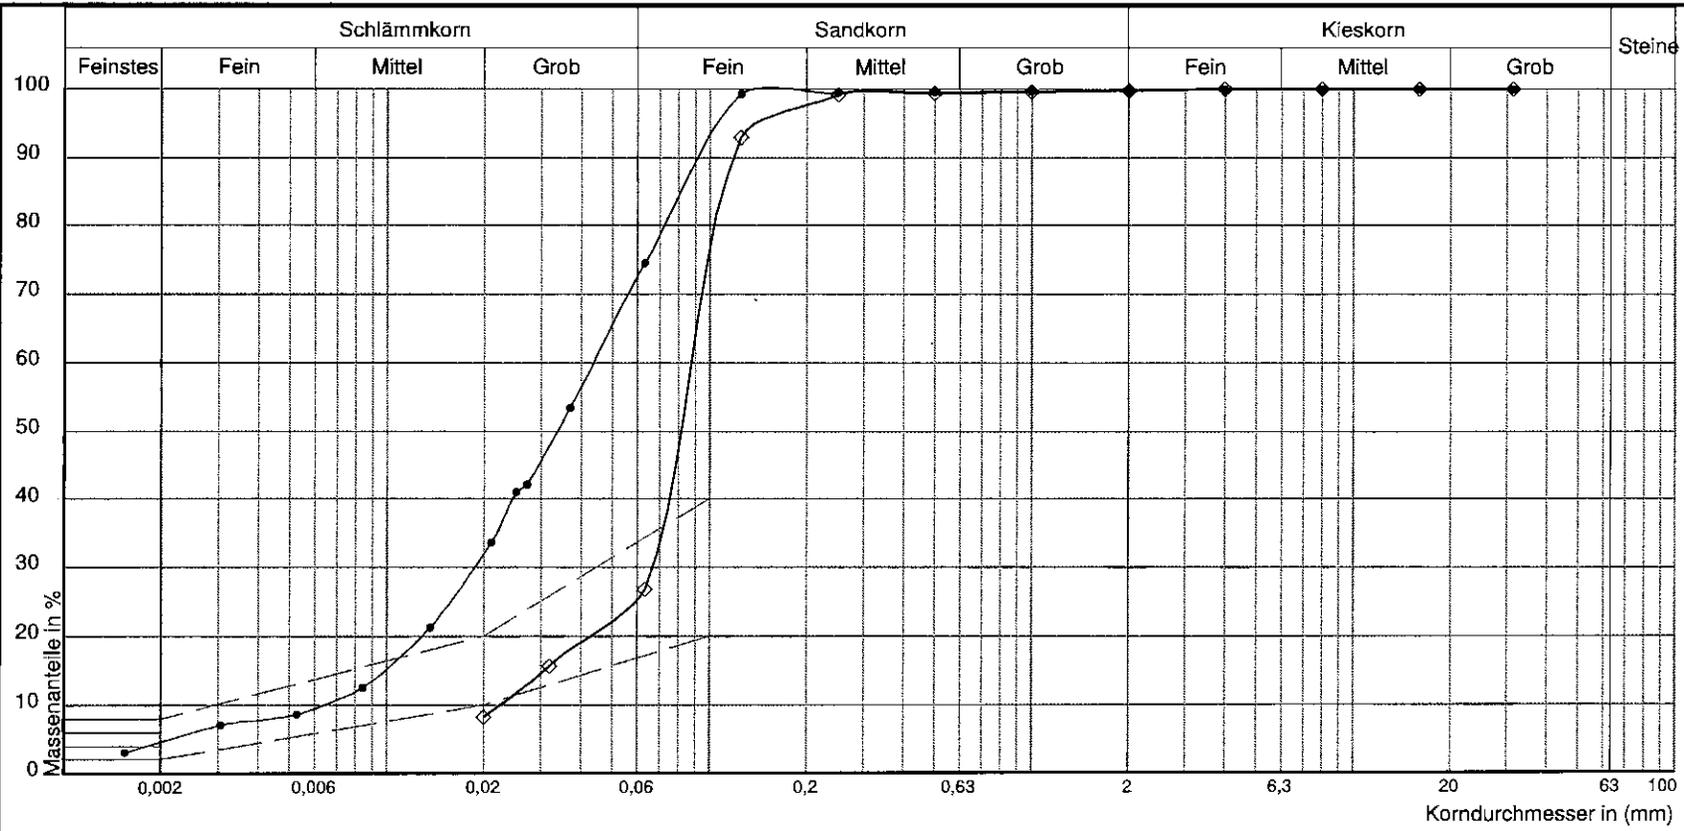
Kurve	●	◇
Entnahmestelle	1938-333-RKS02-03/018	1938-333-RKS05-10/019
Prüfungs-Nr./ Proben-Nr.	HSW17-333-05-MU-06 / P 2/6	HSW17-333-MU-09 / P3
Entnahme am	16.03.2018	11.10.2019
Ausgeführt durch	M. Uebigau	M. Uebigau
Entnahmetiefe	6,00 - 6,50	4,80 - 5,80
$U = d_{60}/d_{10} \mid C$	0,0437 / 0,0065 = 6,7691 1,2747	0,0824 / 0,0229 = 3,5962 2,3660
$d_{30} \mid d_{50} \mid d_{90}$	0,0190 0,0336 0,0864	0,0669 0,0788 0,1172
Schüttkorn $D_s = D_g \times F_g$	0,32 = 0,03 x 10	0,81 = 0,09 x 8,6
Korngruppe nach DIN 4924	0,71 - 1,25	
Kornkennziffer DIN 18196	16210	S U* oder T*
Kf-Seelheim Kf-USBR	4,026E-06 1,625E-07	2,219E-05 2,757E-06
Kf-Hazen Kf-Beyer	U>5 D10<0,06	D10<0,1 D10<0,06
Anteilliste und	U(70%),fs(25%)	fS(71%),u(27%)
Bemerkungen	Beckenschluff	Beckensand
