## Tatsächliche Merkmale - Grundstücksbeschreibung

## Baubeschreibung

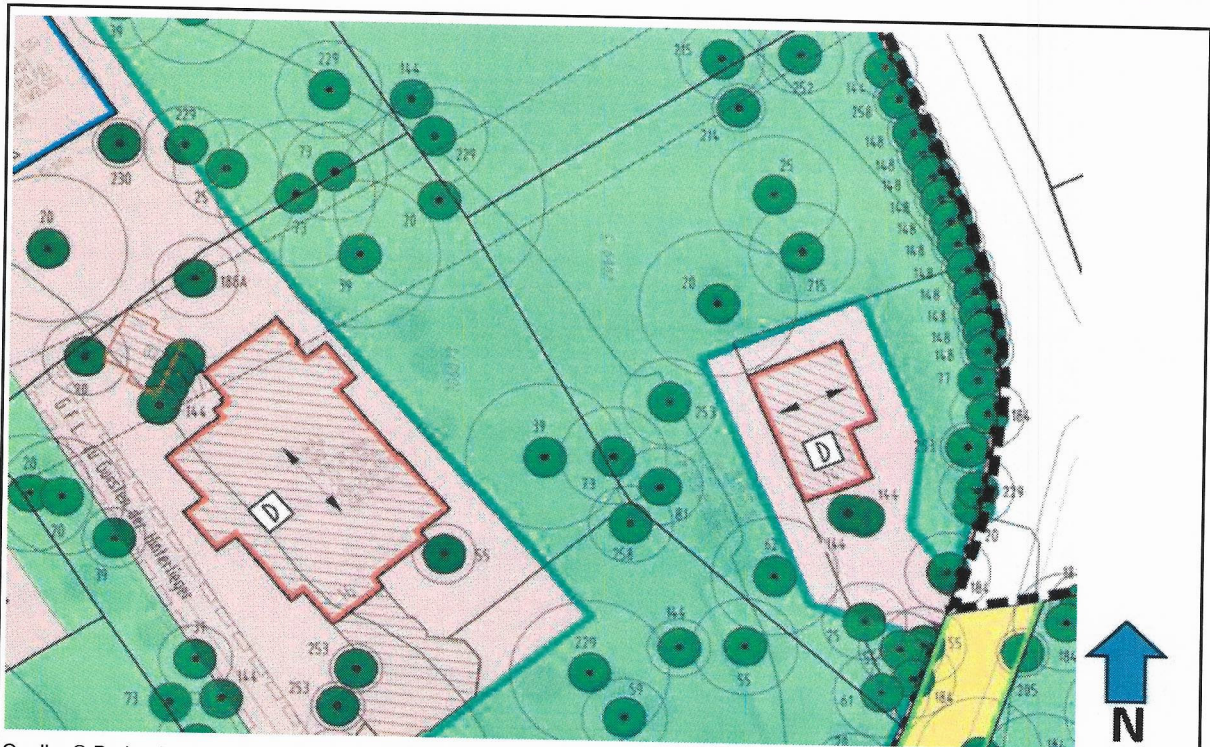
Quelle: © Baden-Baden - Bebauungsplan "Beutig-Quettig, Teil III - Am Beutig"

Ausschnitt aus dem B-Plan - in der Anlage Kopie des vollständigen vorliegenden Flurkartenausschnitts
