Schadstoffbericht

Britische Wohnsiedlung

Joseph-Haydn-Straße 3, 33604 Bielefeld

Düsseldorf, 17.02.2022

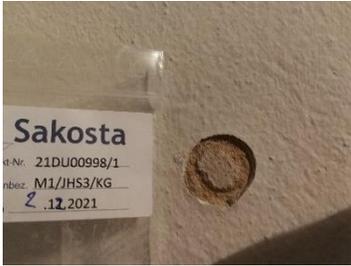
weiß	~ 1mm mächtig, feinsandig bis sandig	M1/JHS3/KG untersucht als MP1/JHS3/KG	Asbest	Kein Asbest nachgewiesen (NWG: 0,001 M-%)
10	Joseph-Haydn-Straße 3 Kellergeschoss	Wandfläche	Feinputz

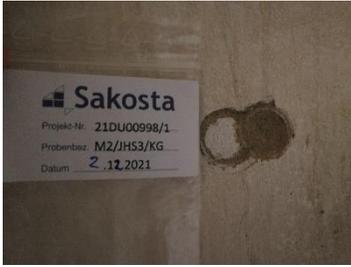
weiß	~ 1mm mächtig, feinsandig bis sandig	M2/JHS3/KG untersucht als MP1/JHS3/KG	Asbest	Kein Asbest nachgewiesen (NWG: 0,001 M-%)
11	Joseph-Haydn-Straße 3 Kellergeschoss	Wandfläche	Feinputz

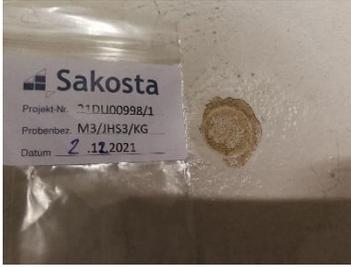
weiß	~ 1mm mächtig, feinsandig bis sandig	M3/JHS3/KG untersucht als MP1/JHS3/KG	Asbest	Kein Asbest nachgewiesen (NWG: 0,001 M-%)

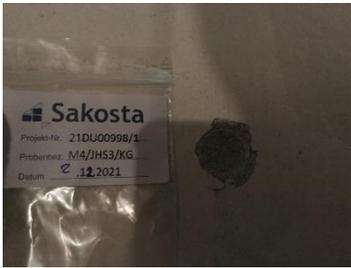
weiß	~ 1mm mächtig, feinsandig bis sandig	M4/JHS3/KG untersucht als MP1/JHS3/KG	Asbest	Kein Asbest nachgewiesen (NWG: 0,001 M-%)
13	Joseph-Haydn-Straße 3 Erdgeschoss	Wandfläche	Feinputz

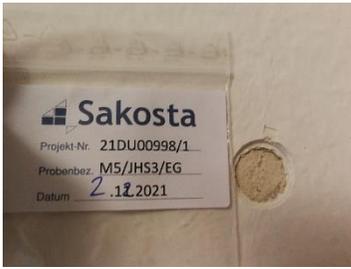
weiß	~ 1mm mächtig, feinsandig	M5/JHS3/EG untersucht als MP2/JHS3/EG	Asbest	Kein Asbest nachgewiesen (NWG: 0,001 M-%)
14	Joseph-Haydn-Straße 3 Erdgeschoss	Wandfläche	Feinputz

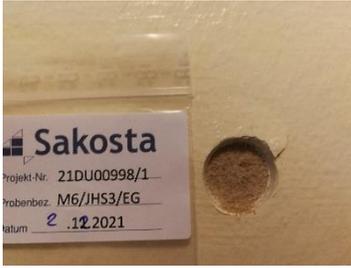
weiß	~ 1mm mächtig, feinsandig	M6/JHS3/EG untersucht als MP2/JHS3/EG	Asbest	Kein Asbest nachgewiesen (NWG: 0,001 M-%)

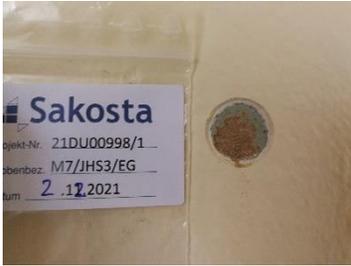
weiß	~ 1mm mächtig, feinsandig	M7/JHS3/EG untersucht als MP2/JHS3/EG	Asbest	Kein Asbest nachgewiesen (NWG: 0,001 M-%)
16	Joseph-Haydn-Straße 3 Erdgeschoss	Wandfläche	Feinputz

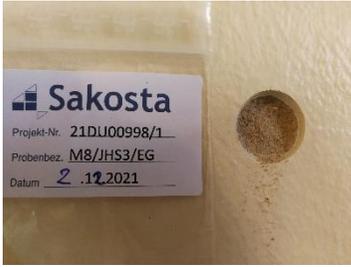
weiß	~ 1mm mächtig, feinsandig	M8/JHS3/EG untersucht als MP2/JHS3/EG	Asbest	Kein Asbest nachgewiesen (NWG: 0,001 M-%)
17	Joseph-Haydn-Straße 3 Obergeschoss	Wandfläche	Feinputz

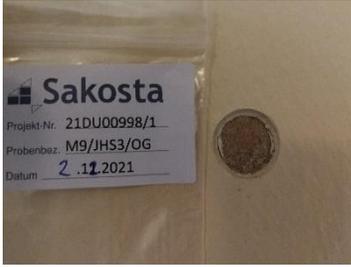
weiß	~ 1mm mächtig, feinsandig	M9/JHS3/OG untersucht als MP3/JHS3/OG	Asbest	Kein Asbest nachgewiesen (NWG: 0,001 M-%)

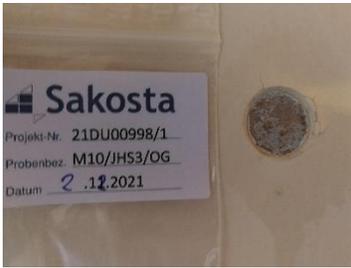
weiß	~ 1mm mächtig, feinsandig	M10/JHS3/OG untersucht als MP3/JHS3/OG	Asbest	Kein Asbest nachgewiesen (NWG: 0,001 M-%)
19	Joseph-Haydn-Straße 3 Obergeschoss	Wandfläche	Feinputz

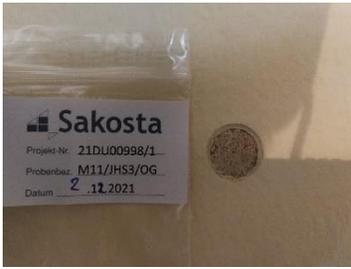
weiß	~ 1mm mächtig, feinsandig	M11/JHS3/OG untersucht als MP3/JHS3/OG	Asbest	Kein Asbest nachgewiesen (NWG: 0,001 M-%)
20	Joseph-Haydn-Straße 3 Obergeschoss	Wandfläche	Feinputz

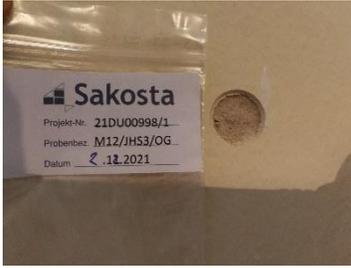
weiß	~ 1mm mächtig, feinsandig	M12/JHS3/OG untersucht als MP3/JHS3/OG	Asbest	Kein Asbest nachgewiesen (NWG: 0,001 M-%)

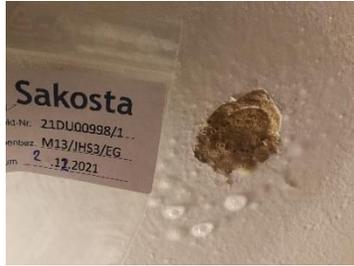
weiß	~ 1mm mächtig, feinsandig	M13/JHS3/EG untersucht als MP4/JHS3/EG	Asbest	Kein Asbest nachgewiesen (NWG: 0,001 M-%)
22	Joseph-Haydn-Straße 3 Erdgeschoss	Deckenfläche	Feinputz

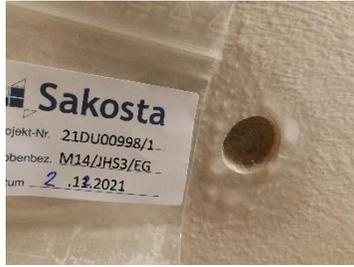
weiß	~ 1mm mächtig, feinsandig	M14/JHS3/EG untersucht als MP4/JHS3/EG	Asbest	Kein Asbest nachgewiesen (NWG: 0,001 M-%)
23	Joseph-Haydn-Straße 3 Erdgeschoss	Deckenfläche	Feinputz

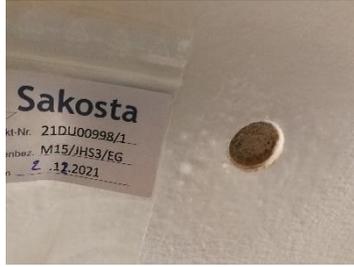
weiß	~ 1mm mächtig, feinsandig	M15/JHS3/EG untersucht als MP4/JHS3/EG	Asbest	Kein Asbest nachgewiesen (NWG: 0,001 M-%)

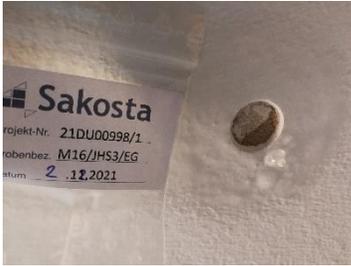
weiß	~ 1mm mächtig, feinsandig	M16/JHS3/EG untersucht als MP4/JHS3/EG	Asbest	Kein Asbest nachgewiesen (NWG: 0,001 M-%)
25	Joseph-Haydn-Straße 3 Obergeschoss	Deckenfläche	Feinputz

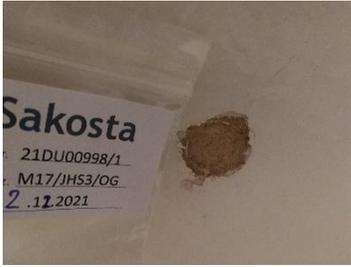
weiß	~ 1mm mächtig, feinsandig	M17/JHS3/OG untersucht als MP5/JHS3/OG	Asbest	Kein Asbest nachgewiesen (NWG: 0,001 M-%)
26	Joseph-Haydn-Straße 3 Obergeschoss	Deckenfläche	Feinputz

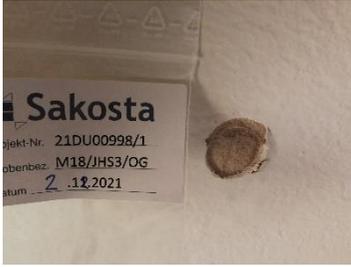
weiß	~ 1mm mächtig, feinsandig	M18/JHS3/OG untersucht als MP5/JHS3/OG	Asbest	Kein Asbest nachgewiesen (NWG: 0,001 M-%)

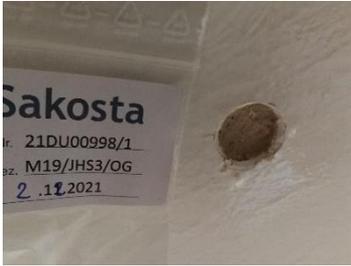
weiß	~ 1mm mächtig, feinsandig	M19/JHS3/OG untersucht als MP5/JHS3/OG	Asbest	Kein Asbest nachgewiesen (NWG: 0,001 M-%)
28	Joseph-Haydn-Straße 3 Obergeschoss	Deckenfläche	Feinputz

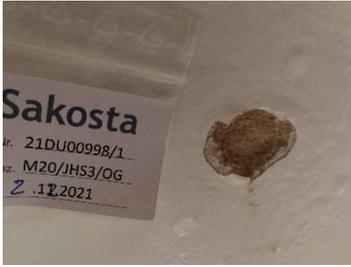
weiß	~ 1mm mächtig, feinsandig	M20/JHS3/OG untersucht als MP5/JHS3/OG	Asbest	Kein Asbest nachgewiesen (NWG: 0,001 M-%)
