# **Schadstoffbericht**

## **Britische Wohnsiedlung**

### **Johannes-Brahms-Straße 11, 33604 Bielefeld**

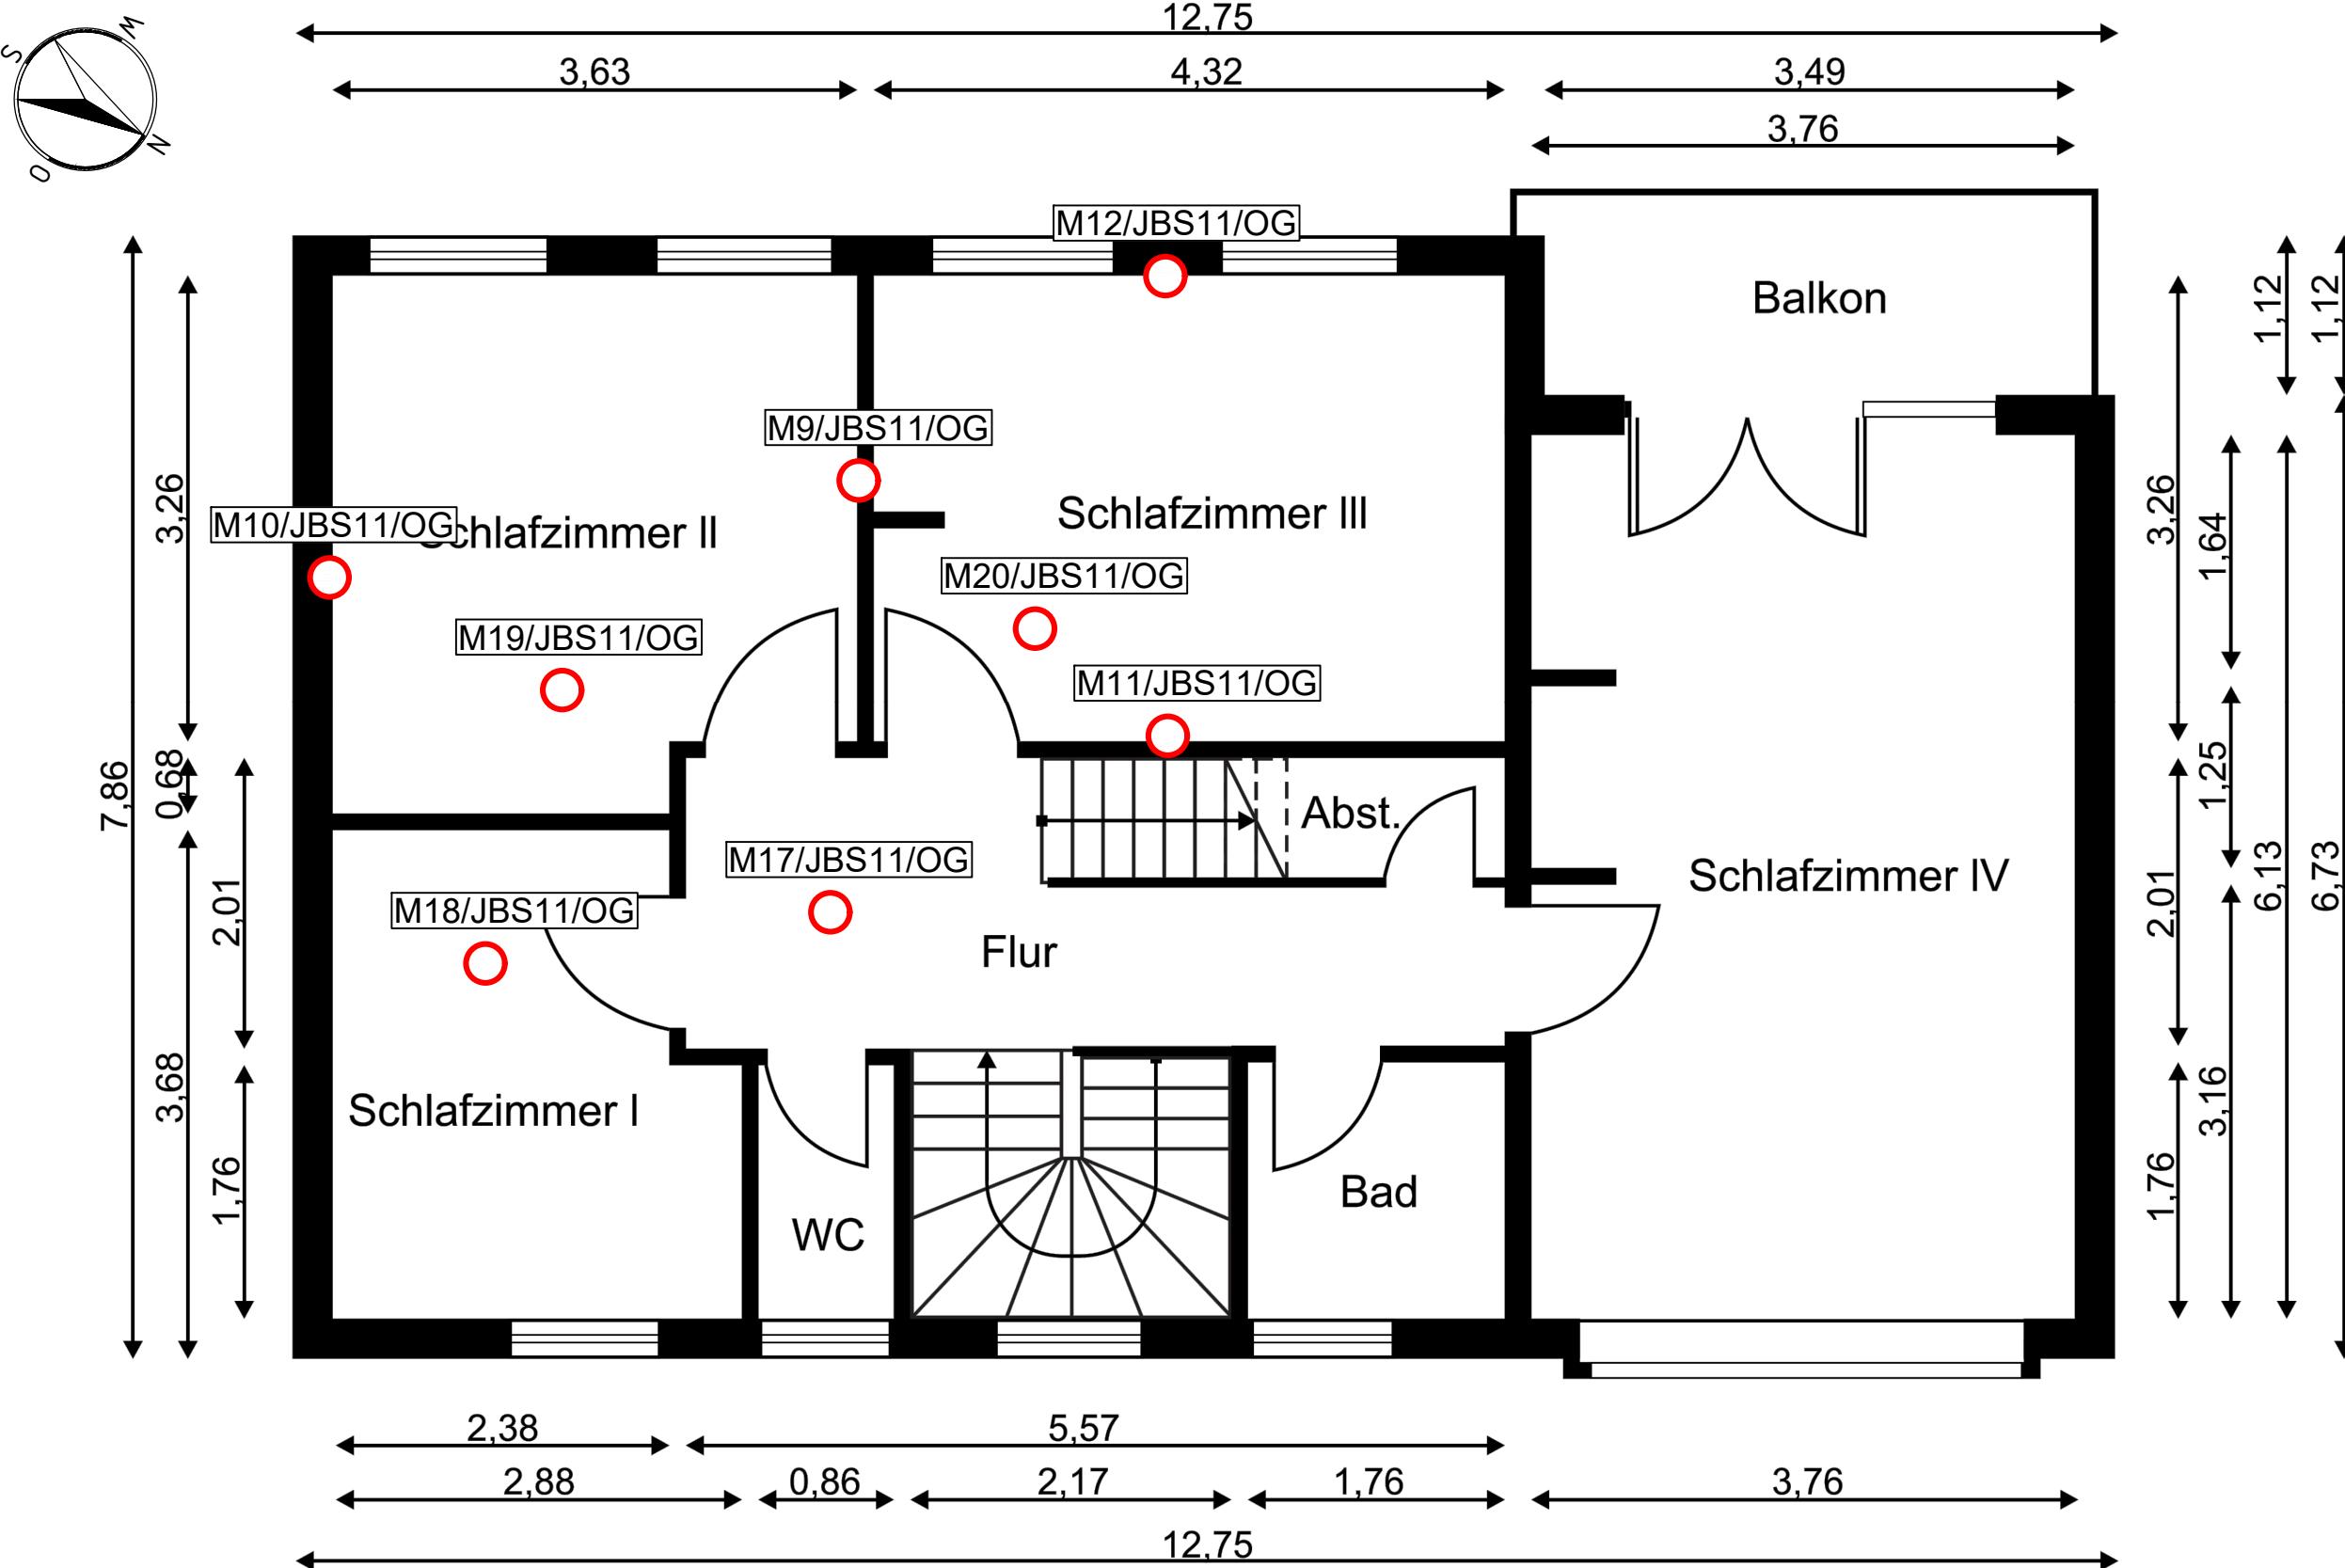
-0 -10 .de	Planinhalt:	Grundrissplan mit Darstellung der Probenahmestellen und schadstoffhaltigen Baustoffe/-teile im Obergeschoß					
	Plangrundlage:	Bestandsplan Obergeschoß, zur Verfügung gestellt von der GESA mbH				Blattgröße: DIN A3	
	Maßstab:		Name:	Signum:	Datum:	Projekt-Nr.:	Anlagen-Nr.:
	1:50	bearbeitet:	FEC		22.11.2021	21DU00998-1	2.3
		gezeichnet:	ADM		22.11.2021		
		geprüft:	FEC		22.11.2021

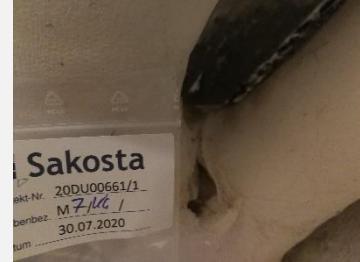
A photograph of a clear plastic sample bag with a white label. The label has the Sakosta logo at the top, followed by 'Projekt-Nr. 20DU00661/1', 'Probenbez. M7/1G1', and 'Datum 30.07.2020'.	weiß	-	M7/KG	Asbest	nicht nachgewiesen
8	Wilhelm-Raabe- Straße 39 Obergeschoss	Einbau- schränk	Oberfläche Einlegeboden

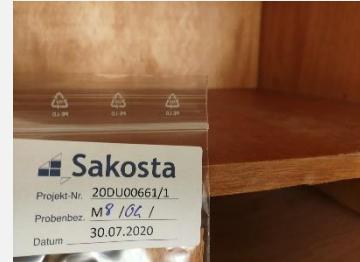
A photograph of a clear plastic sample bag with a white label. The label has the Sakosta logo at the top, followed by 'Projekt-Nr. 20DU00661/1', 'Probenbez. M8/1G1', and 'Datum 30.07.2020'.	braun	-	M8/OG	OCP	u.d.B.
