Schadstoffbericht

Britische Wohnsiedlung

Joseph-Haydn-Straße 11, 33604 Bielefeld

Düsseldorf, 17.02.2022

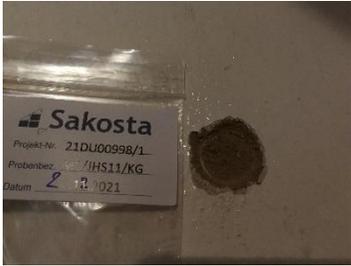
Verdacht Nummer	Gebäude/ Ebene	Einbauort	Material	Foto	Farbe	Bemerkung	Probenbezeichnung	Schadstoff-verdacht	Ergebnis [mg/kg]
9	Joseph-Haydn-Straße 11 Kellergeschoss	Wandfläche	Feinputz

weiß	~ 1mm mächtig, feinsandig bis sandig	M1/JHS11/KG untersucht als MP1/JHS11/KG	Asbest	Kein Asbest nachgewiesen (NWG: 0,001 M-%)
10	Joseph-Haydn-Straße 11 Kellergeschoss	Wandfläche	Feinputz

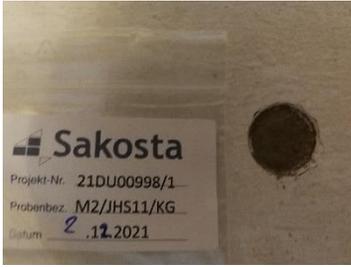
weiß	~ 1mm mächtig, feinsandig bis sandig	M2/JHS11/KG untersucht als MP1/JHS11/KG	Asbest	Kein Asbest nachgewiesen (NWG: 0,001 M-%)
11	Joseph-Haydn-Straße 11 Kellergeschoss	Wandfläche	Feinputz

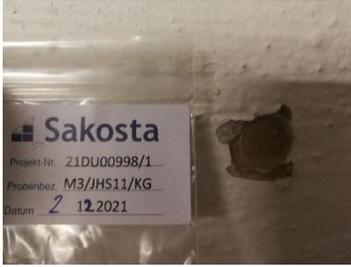
weiß	~ 1mm mächtig, feinsandig bis sandig	M3/JHS11/KG untersucht als MP1/JHS11/KG	Asbest	Kein Asbest nachgewiesen (NWG: 0,001 M-%)

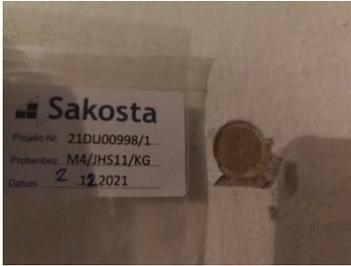
Verdacht Nummer	Gebäude/ Ebene	Einbauort	Material	Foto	Farbe	Bemerkung	Probenbezeichnung	Schadstoff-verdacht	Ergebnis [mg/kg]
12	Joseph-Haydn-Straße 11 Kellergeschoss	Wandfläche	Feinputz

weiß	~ 1mm mächtig, feinsandig bis sandig	M4/JHS11/KG untersucht als MP1/JHS11/KG	Asbest	Kein Asbest nachgewiesen (NWG: 0,001 M-%)
13	Joseph-Haydn-Straße 11 Erdgeschoss	Wandfläche	Feinputz

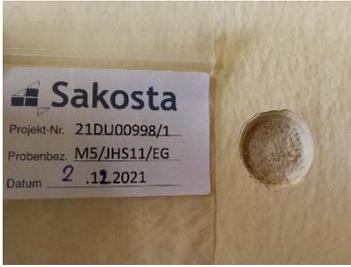
weiß	~ 1mm mächtig, feinsandig	M5/JHS11/EG untersucht als MP2/JHS11/EG	Asbest	Kein Asbest nachgewiesen (NWG: 0,001 M-%)
14	Joseph-Haydn-Straße 11 Erdgeschoss	Wandfläche	Feinputz

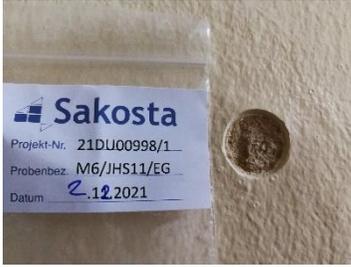
weiß	~ 1mm mächtig, feinsandig	M6/JHS11/EG untersucht als MP2/JHS11/EG	Asbest	Kein Asbest nachgewiesen (NWG: 0,001 M-%)

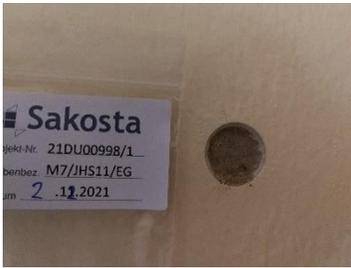
Verdacht Nummer	Gebäude/ Ebene	Einbauort	Material	Foto	Farbe	Bemerkung	Probenbezeichnung	Schadstoff-verdacht	Ergebnis [mg/kg]
15	Joseph-Haydn-Straße 11 Erdgeschoss	Wandfläche	Feinputz

weiß	~ 1mm mächtig, feinsandig	M7/JHS11/EG untersucht als MP2/JHS11/EG	Asbest	Kein Asbest nachgewiesen (NWG: 0,001 M-%)
16	Joseph-Haydn-Straße 11 Erdgeschoss	Wandfläche	Feinputz

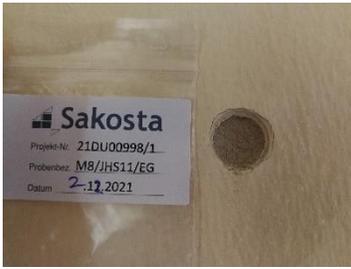
weiß	~ 1mm mächtig, feinsandig	M8/JHS11/EG untersucht als MP2/JHS11/EG	Asbest	Kein Asbest nachgewiesen (NWG: 0,001 M-%)
17	Joseph-Haydn-Straße 11 Obergeschoss	Wandfläche	Feinputz

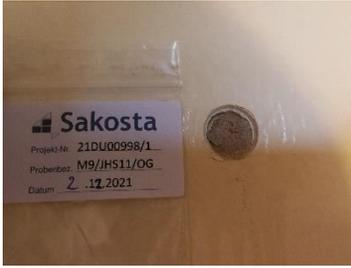
weiß	~ 1mm mächtig, feinsandig	M9/JHS11/OG untersucht als MP3/JHS11/OG	Asbest	Kein Asbest nachgewiesen (NWG: 0,001 M-%)

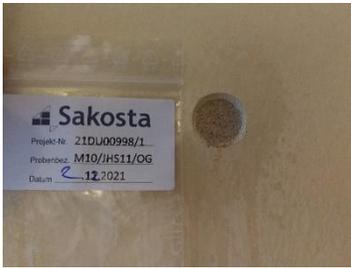
Verdacht Nummer	Gebäude/ Ebene	Einbauort	Material	Foto	Farbe	Bemerkung	Probenbezeichnung	Schadstoff-verdacht	Ergebnis [mg/kg]
18	Joseph-Haydn-Straße 11 Obergeschoss	Wandfläche	Feinputz

weiß	~ 1mm mächtig, feinsandig	M10/JHS11/OG untersucht als MP3/JHS11/OG	Asbest	Kein Asbest nachgewiesen (NWG: 0,001 M-%)
19	Joseph-Haydn-Straße 11 Obergeschoss	Wandfläche	Feinputz

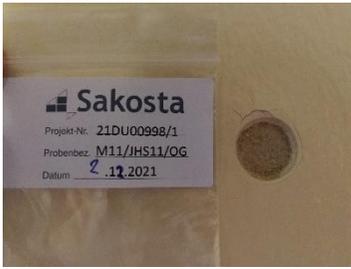
weiß	~ 1mm mächtig, feinsandig	M11/JHS11/OG untersucht als MP3/JHS11/OG	Asbest	Kein Asbest nachgewiesen (NWG: 0,001 M-%)
20	Joseph-Haydn-Straße 11 Obergeschoss	Wandfläche	Feinputz

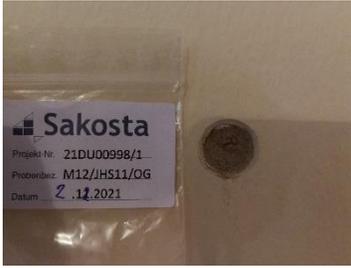
weiß	~ 1mm mächtig, feinsandig	M12/JHS11/OG untersucht als MP3/JHS11/OG	Asbest	Kein Asbest nachgewiesen (NWG: 0,001 M-%)

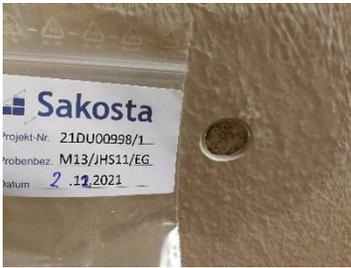
Verdacht Nummer	Gebäude/ Ebene	Einbauort	Material	Foto	Farbe	Bemerkung	Probenbezeichnung	Schadstoff-verdacht	Ergebnis [mg/kg]
21	Joseph-Haydn-Straße 11 Erdgeschoss	Deckenfläche	Feinputz

weiß	~ 1mm mächtig, feinsandig	M13/JHS11/EG untersucht als MP4/JHS11/EG	Asbest	Kein Asbest nachgewiesen (NWG: 0,001 M-%)
22	Joseph-Haydn-Straße 11 Erdgeschoss	Deckenfläche	Feinputz

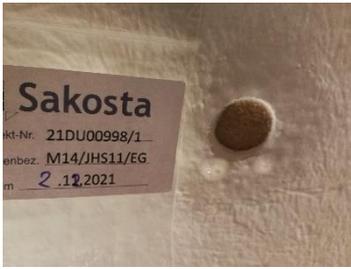
weiß	~ 1mm mächtig, feinsandig	M14/JHS11/EG untersucht als MP4/JHS11/EG	Asbest	Kein Asbest nachgewiesen (NWG: 0,001 M-%)
23	Joseph-Haydn-Straße 11 Erdgeschoss	Deckenfläche	Feinputz

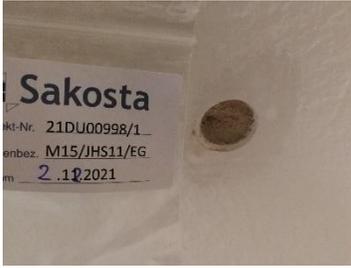
weiß	~ 1mm mächtig, feinsandig	M15/JHS11/EG untersucht als MP4/JHS11/EG	Asbest	Kein Asbest nachgewiesen (NWG: 0,001 M-%)

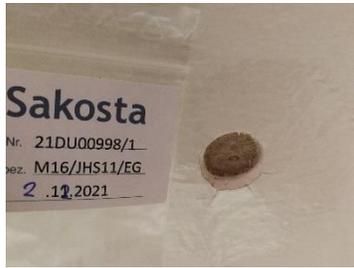
Verdacht Nummer	Gebäude/ Ebene	Einbauort	Material	Foto	Farbe	Bemerkung	Probenbezeichnung	Schadstoff-verdacht	Ergebnis [mg/kg]
24	Joseph-Haydn-Straße 11 Erdgeschoss	Deckenfläche	Feinputz

weiß	~ 1mm mächtig, feinsandig	M16/JHS11/EG untersucht als MP4/JHS11/EG	Asbest	Kein Asbest nachgewiesen (NWG: 0,001 M-%)
25	Joseph-Haydn-Straße 11 Obergeschoss	Deckenfläche	Feinputz

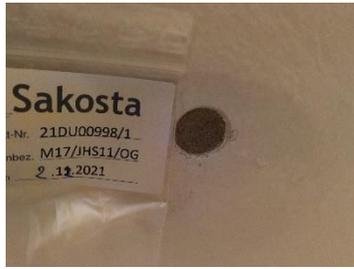
weiß	~ 1mm mächtig, feinsandig	M17/JHS11/OG untersucht als MP5/JHS11/OG	Asbest	Kein Asbest nachgewiesen (NWG: 0,001 M-%)
26	Joseph-Haydn-Straße 11 Obergeschoss	Deckenfläche	Feinputz

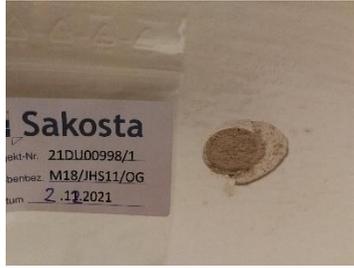
weiß	~ 1mm mächtig, feinsandig	M18/JHS11/OG untersucht als MP5/JHS11/OG	Asbest	Kein Asbest nachgewiesen (NWG: 0,001 M-%)

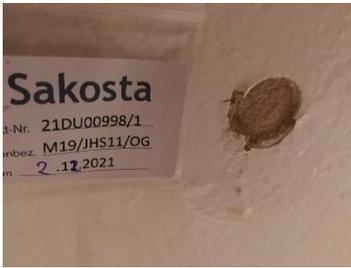
Verdacht Nummer	Gebäude/ Ebene	Einbauort	Material	Foto	Farbe	Bemerkung	Probenbezeichnung	Schadstoff-verdacht	Ergebnis [mg/kg]
27	Joseph-Haydn-Straße 11 Obergeschoss	Deckenfläche	Feinputz

weiß	~ 1mm mächtig, feinsandig	M19/JHS11/OG untersucht als MP5/JHS11/OG	Asbest	Kein Asbest nachgewiesen (NWG: 0,001 M-%)
28	Joseph-Haydn-Straße 11 Obergeschoss	Deckenfläche	Feinputz

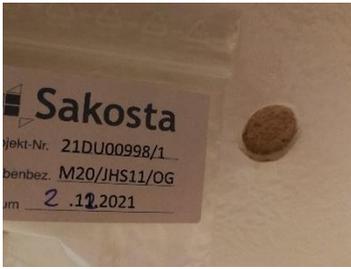
weiß	~ 1mm mächtig, feinsandig	M20/JHS11/OG untersucht als MP5/JHS11/OG	Asbest	Kein Asbest nachgewiesen (NWG: 0,001 M-%)
