W O H N A N L A G E

Mehrfamilienhaus in 56564 Neuwied
 Objekt Nr. 947-01
 Ansicht Süd und West ohne Dachterrassen

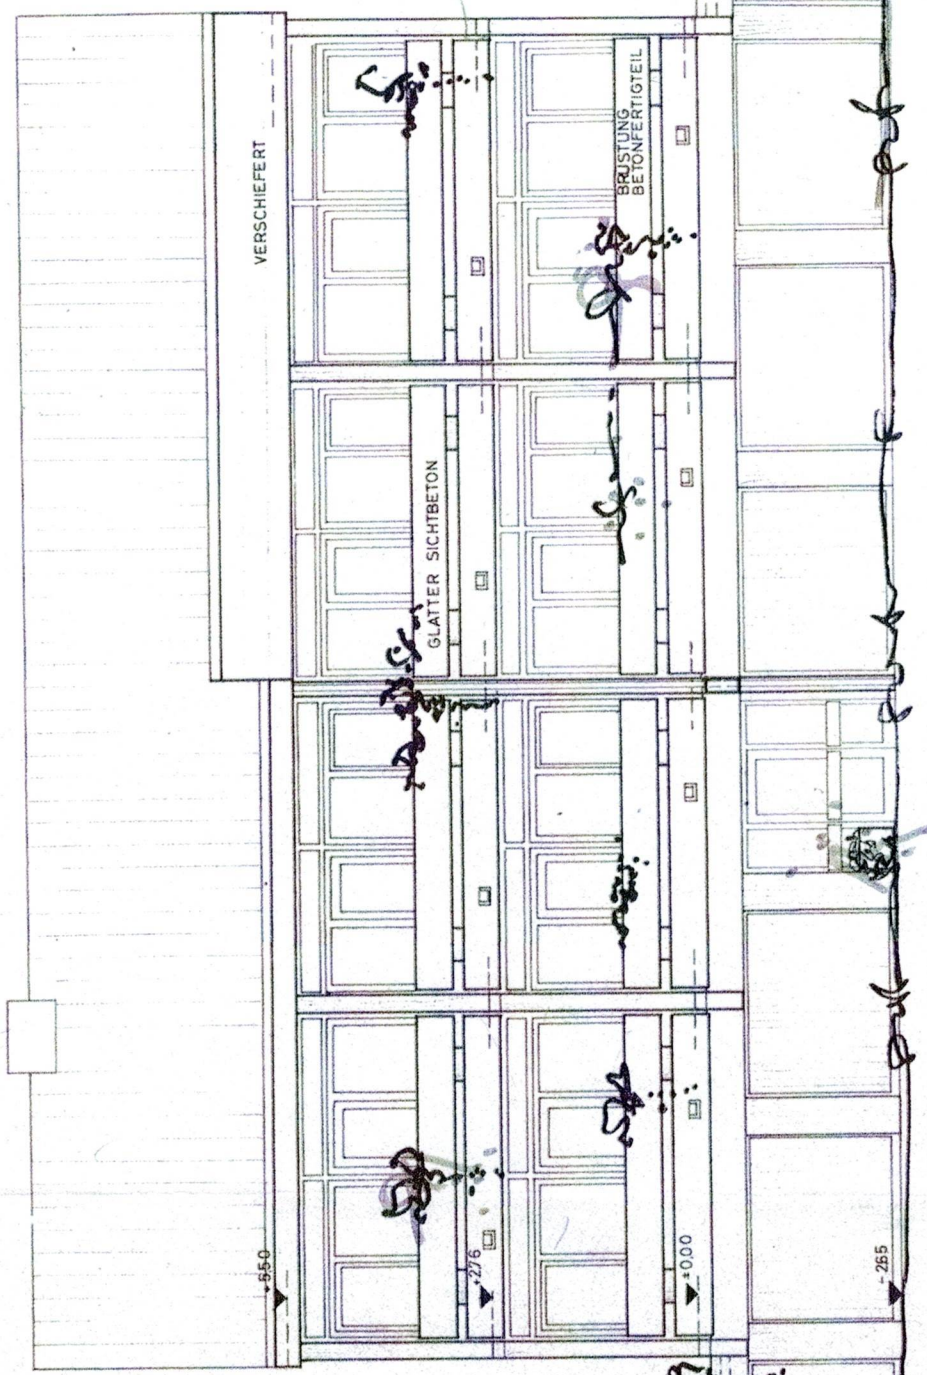
SÜDDANSICHT

VERSCHIEFERT

GLATTER SICHTBETON

BRÜSTUNG
BETONFERTIGTEIL

+550

+275

+0.000

-265
