# Grundriss Vermietung EG

- Anlage 1 -

Datum	03.09.2024	Fa. D-TACK	Plan-Nr.	Index
Gez.		Verwaltungsgebäude mit Logistikhallen		
Maßstab	1:100	Vermietung Halle 1 an Extern	09-00-08-KI-001	01

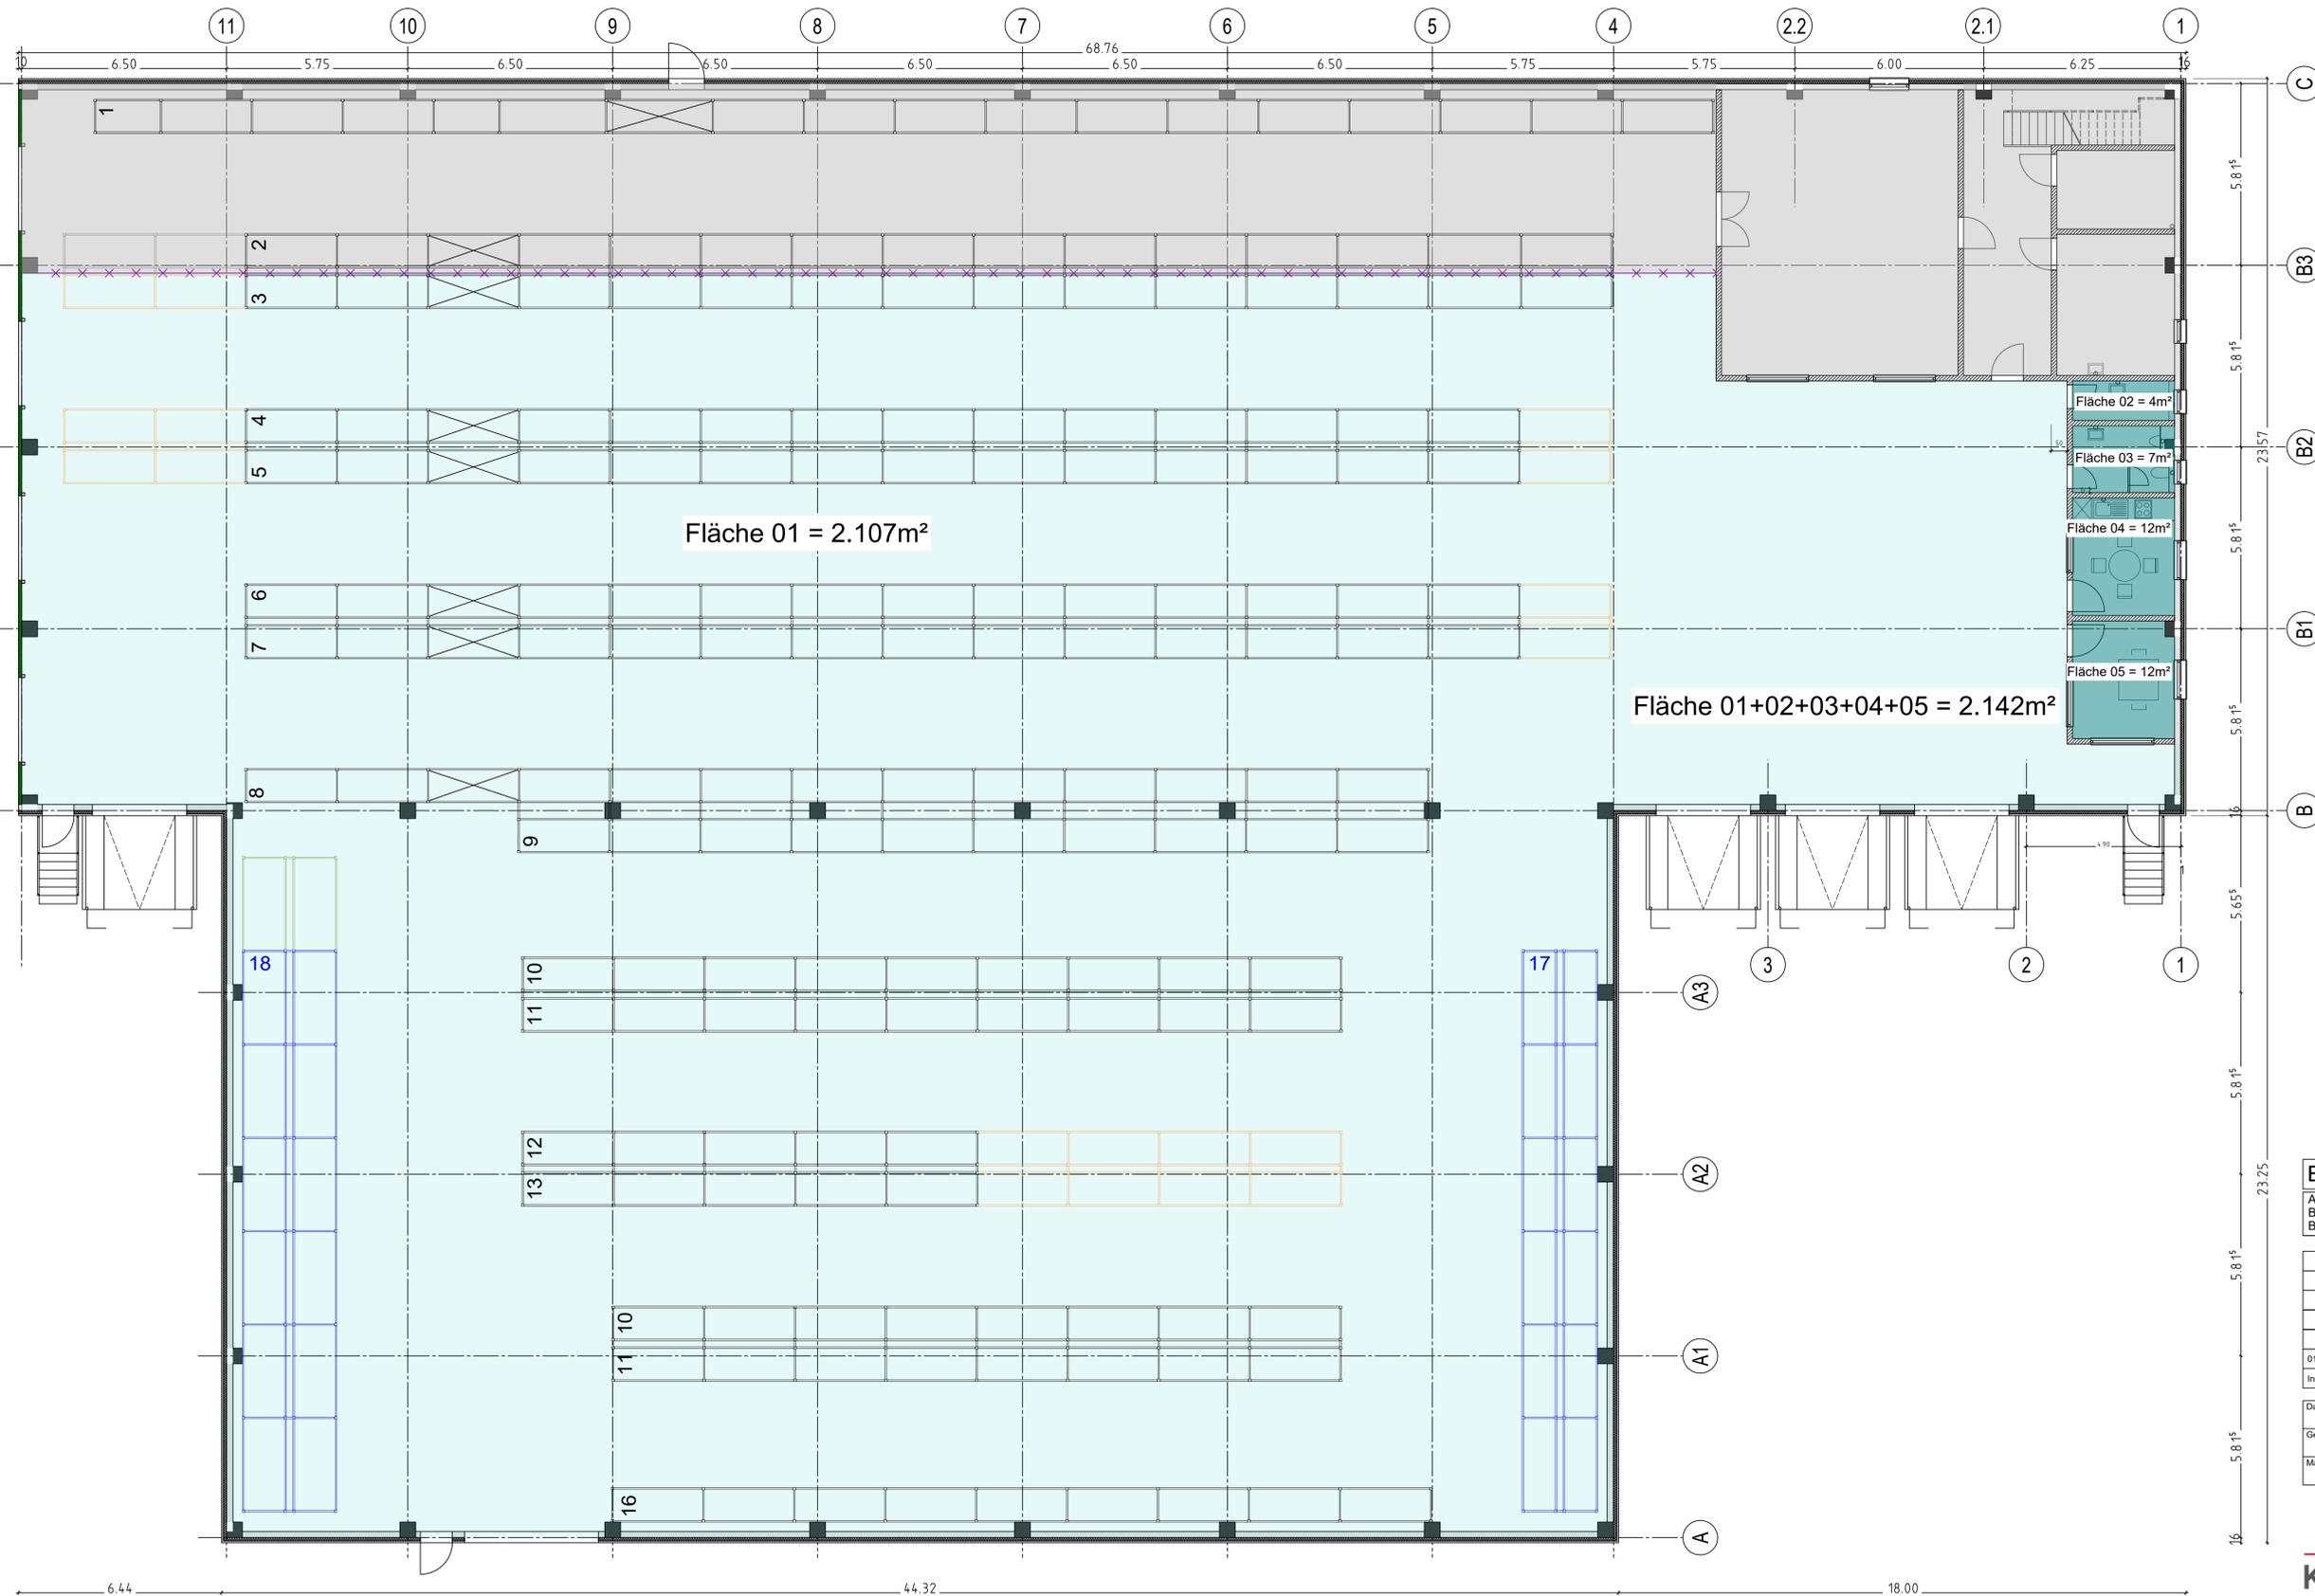
Auftrag Nr.: 207014-2013  
Reinhard  
Typ: SUPERBUILT SB 145-R  
Bauplan: 04/2013  
Hersteller: Metallsystem - I  
Hörsing

Palettenstellplätze ~1.734Stk.  
 Erweiterbare Palettenstellplätze ~216 Stk.  
 Langgutstellplätze ~144 Stk.  
 Erweiterbare Langgutstellplätze ~12 Stk.  
 (Berechnungsgrundlage: 4 Stellplätze in der Höhe)

← \* \* \* \* → Abgrenzung  
 Mietfläche
